Commune : VILLEGLY

Rivière : L' Orbier

Repère(s) sur le site

GÉNÉRAL

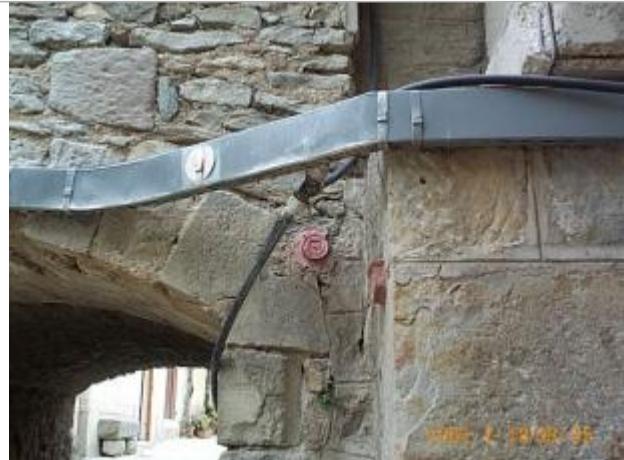
Vue du site

Commentaires : Pont sur le ruisseau de la Ceize, mur en aile amont rive gauche

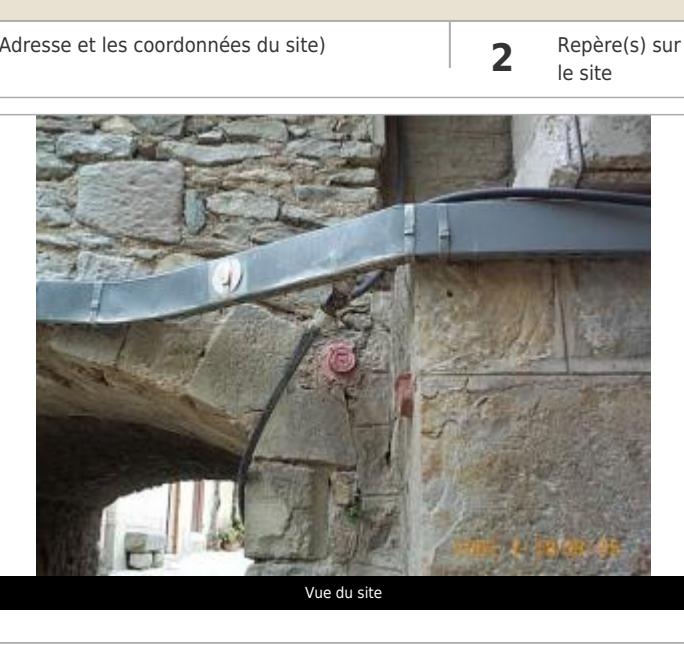
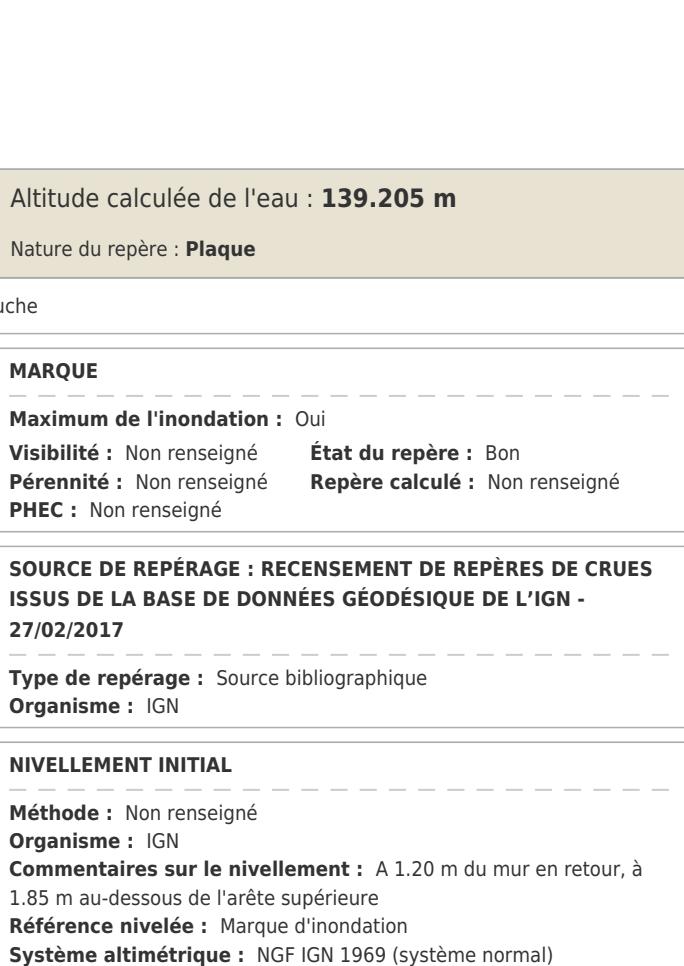
Vue du repère

Nature du repère : Plaque

Méthode : Non renseigné**Organisme :** IGN**Commentaires sur le nivelllement :** A 1.20 m du mur en retour, à 1.85 m au-dessous de l'arête supérieure**Référence nivélée :** Marque d'inondation**Système altimétrique :** NGF IGN 1969 (système normal)**Altitude de la référence (en m) :** 139.205 m**Altitude calculée de l'eau (en m) :** 139.205 m
