Commune : SAINT-FRICHOUX

## D206, proche ruisseau de la Resclause

**Code :** IGN\_S\_Z'.D.03-215a

## Octobre 1940

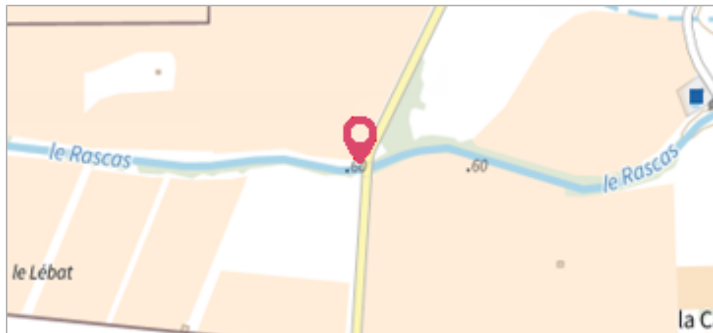
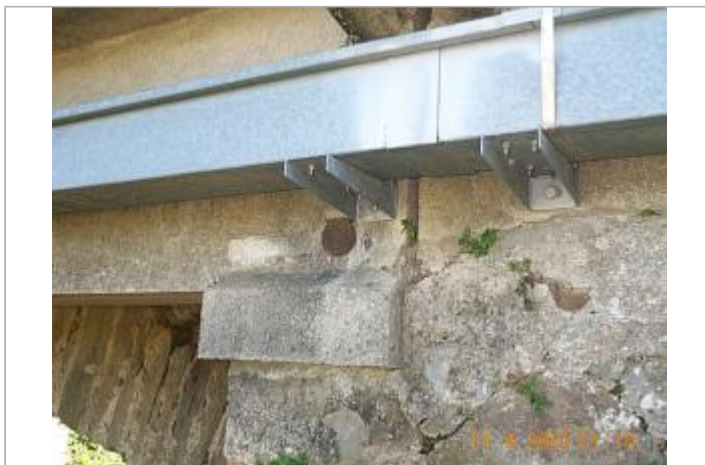
Vue du site

**Commentaires :** Pont sur le ruisseau le Recou, plinthe sur le mur de tête amont

**État du repère :** Bon

**Commentaires sur le nivellement :** A l'extrémité rive droite, a l'axe
