Commune : **VENTENAC-EN-MINERVOIS**Rivière : **L' Aude****Proche Pont de la D26 sur l'Aude, Maison cantonnière****Commentaires** : Sur la rive gauche de l'Aude, au pont de Ventenac. (L'adresse du titre est obtenue par croisement entre la BD Adresse et les coordonnées du site)**2**

GÉNÉRAL**Unité de gestion** : Méditerranée Ouest**Code** : IGN_S_Z'.D.R3-109**Date de mise à jour** : 30/06/2017**Auteur** : IGN

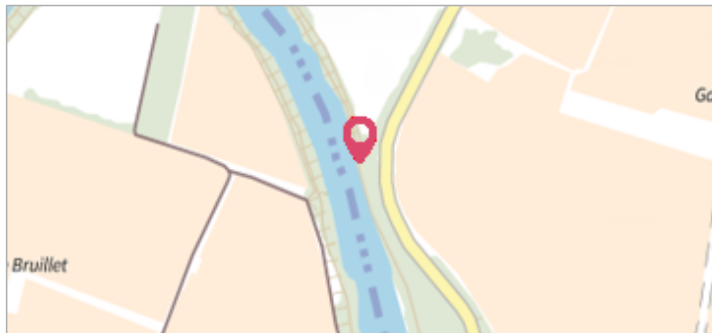
**25 octobre 1891**Nature de l'inondation : **Débordement de cours d'eau**Altitude calculée de l'eau : **23.786 m**Nature du repère : **Plaque****Commentaires** : Maison cantonnière, mur pignon, face fleuve**GÉNÉRAL****Code** : IGN_R_Z'.D.R3-109-I**Date de mise à jour** :**Auteur** : IGN

MARQUE**Maximum de l'inondation** : Oui**Visibilité** : Non renseigné**État du repère** : Bon**Pérennité** : Non renseigné**Repère calculé** : Non renseigné**PHEC** : Non renseigné**SOURCE DE REPÉRAGE : RECENSEMENT DE REPÈRES DE CRUES
ISSUS DE LA BASE DE DONNÉES GÉODÉSIQUE DE L'IGN -
27/02/2017****Type de repérage** : Source bibliographique**Organisme(s)** : IGN**NIVELLEMENT INITIAL****Méthode** : Non renseigné**Organisme** : IGN**Commentaires sur le nivellement** : A droite de la porte**Référence nivelée** : Marque d'inondation**Système altimétrique** : NGF IGN 1969 (système normal)**Altitude de la référence (en m)** : 23.786 m**Altitude calculée de l'eau (en m)** : 23.786 m
