| | Commune : LEZIGNAN-CORBIERES | Rivière : L' Aude |
| D424, pont sur l'Aude | | |

| Code : IGN_S_Z'.D.R3-167a |

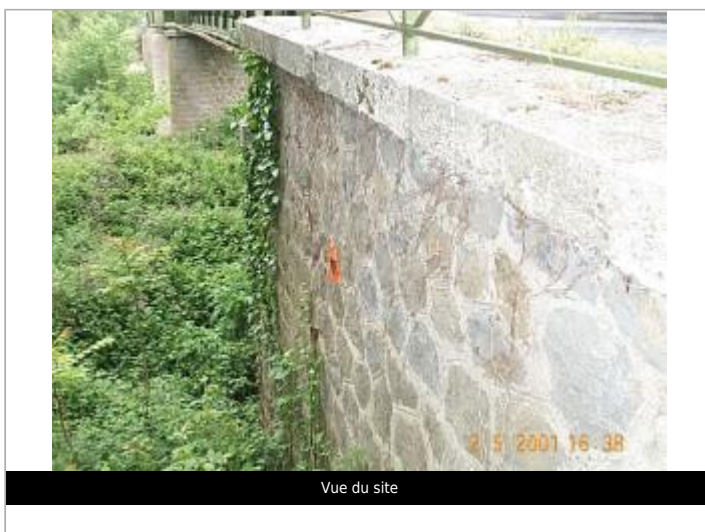
| | Octobre 1940 | Altitude calculée de l'eau : 34.977 m |
| Nature de l'inondation : Débordement de cours d'eau | | Nature du repère : Plaque |
| Commentaires : Pont d'Argens sur l'Aude (fleuve), mur en retour amont rive droite | | |

| État du repère : Bon |
