Commune : **VIERZON** | Rivière : **Le Cher**

Vanne au "Pas de l'Abricot"

Unité de gestion : Loire-Allier-Cher-Indre
Code : LCI1606CHER_S_H01 **Date de mise à jour :** 08/12/2017
Auteur : SPC LCI

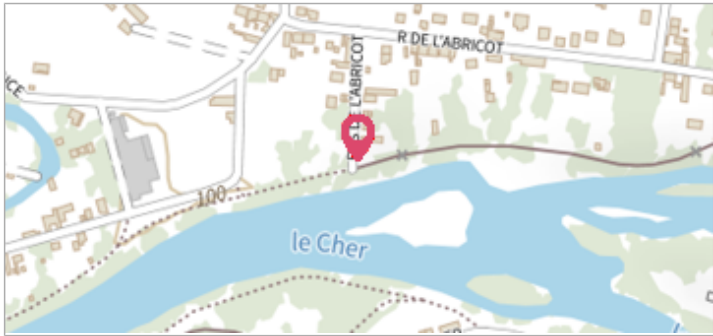
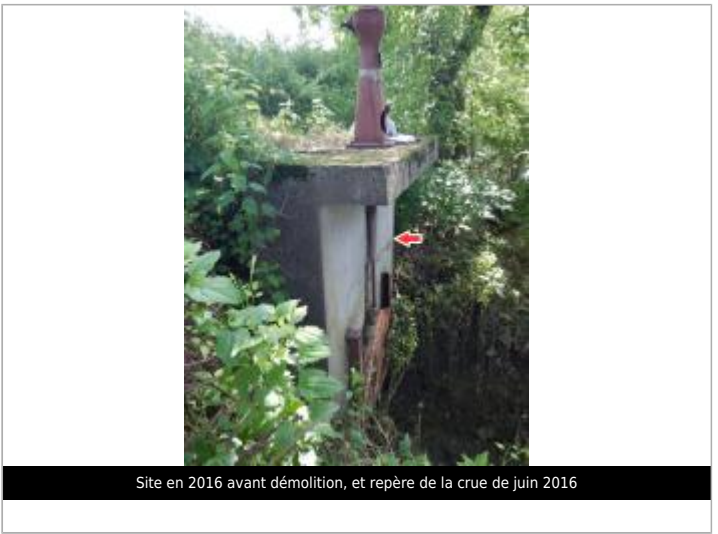
Commentaires : La vanne n'existe plus, elle a été détruite. Destruction constatée le 28/06/2017.

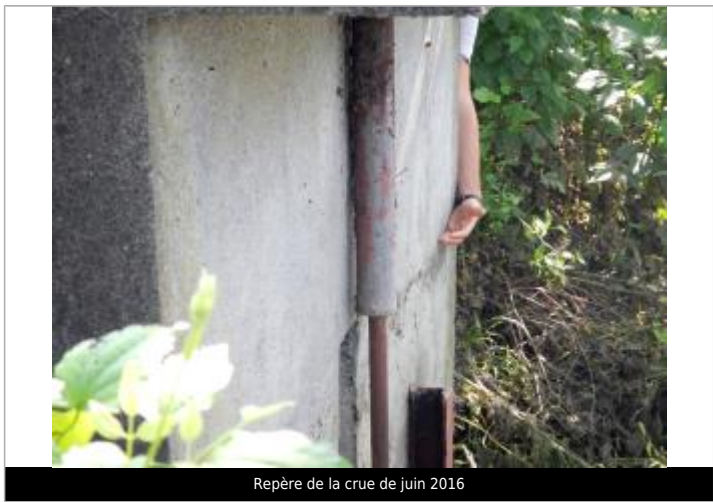
Commentaires : Laisse à - 88 cm sous le rebord de la dalle en béton qui recouvre la vanne.

Visibilité : Non **État du repère :** Disparu
Pérennité : Aucune
