Commune : **VIERZON**Rivière : **L' Arnon**

Sud de la Croix Moreau, sur le chemin du Cloître

Unité de gestion : Loire-Allier-Cher-Indre**Code :** LCI1606CHER_S_H03**Date de mise à jour :** 06/12/2017**Auteur :** SPC LCI

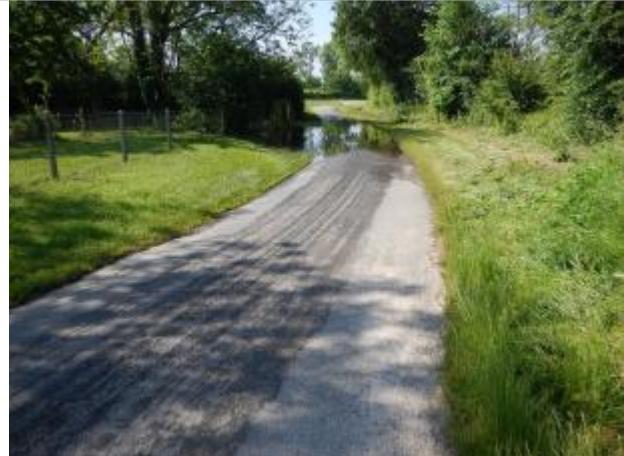
Site pendant la crue

Commentaires : Chemin du Cloître en direction des Grandes Vèves, sur les poteaux béton de la clôture grillagée côté Est. Troisième poteau vertical depuis l'angle du grillage (ne pas compter le poteau de l'angle).

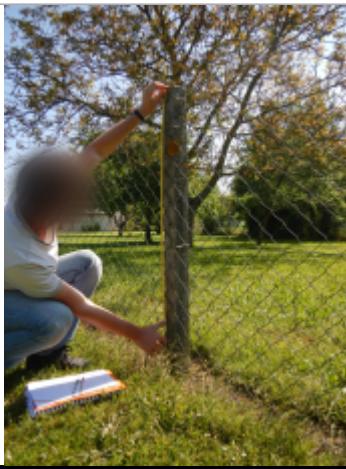
Repère de la crue de juin 2016

Commentaires : Laisse de crue située à - 1,02 m du sommet du 3ème poteau (uniquement la partie verticale, sans prendre le chapeau pyramidal, hauteur = 1,29 m), soit à + 0,27 m du terrain naturel (= 1,29 m - 1,02 m).

Visibilité : Oui**État du repère :** Disparu**Pérennité :** Aucune
