Commune : **VIERZON**

Rivière : **L' Arnon**

## Sud de la Croix Moreau, sur le chemin du Cloître

**Code** : LCI1606CHER\_S\_H03

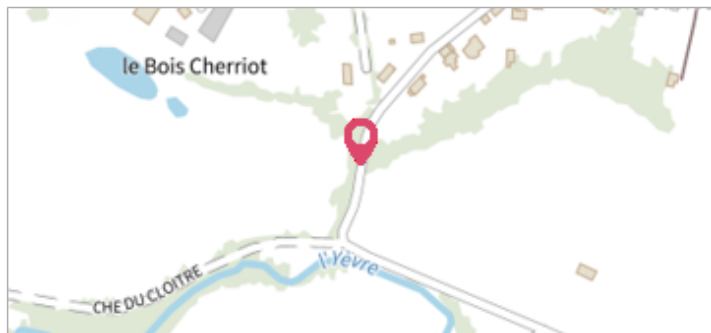
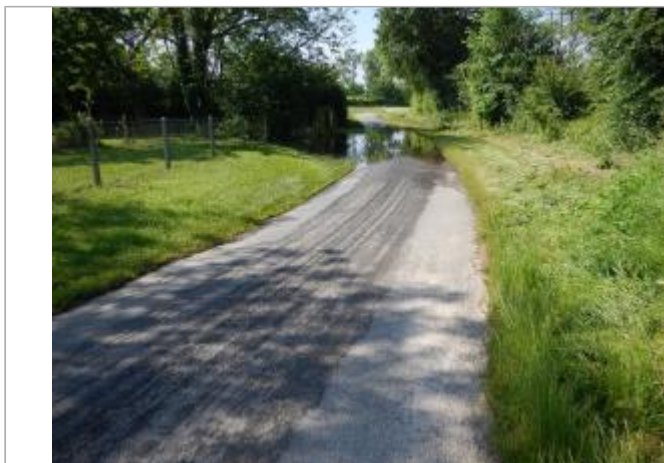
**Commentaires** : Chemin du Cloître en direction des Grandes Vèves, sur les poteaux béton de la clôture grillagée côté Est. Troisième poteau vertical depuis l'angle du grillage (ne pas compter le poteau de l'angle).

Site pendant la crue

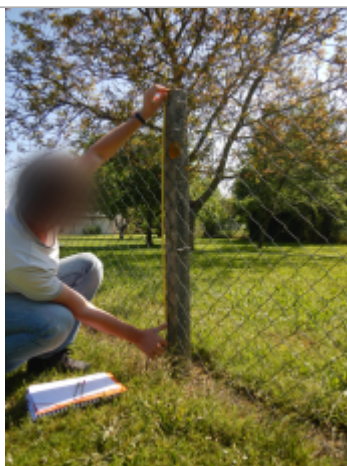
**Commentaires** : Laisse de crue située à - 1,02 m du sommet du 3ème poteau (uniquement la partie verticale, sans prendre le chapeau pyramidal, hauteur = 1,29 m), soit à + 0,27 m du terrain naturel (= 1,29 m - 1,02 m).

**État du repère** : Disparu

Repère de la crue de juin 2016
