Commune : JOZE

Rivière : L' Allier

## Limite au sol, proximité station d'épuration

**GÉNÉRAL****Unité de gestion :** Loire-Allier-Cher-Indre**Code :** SPC\_AL\_S\_3001**Date de mise à jour :** 11/05/2018**Auteur :** SPC Allier

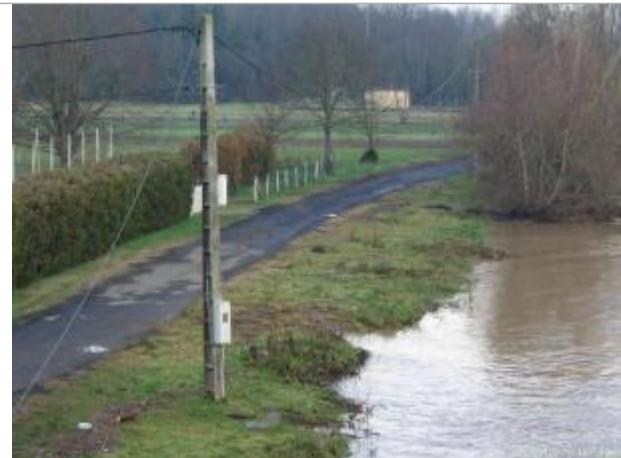
Altitude calculée de l'eau : **295.46 m**Nature du repère : **Limite au sol****GÉNÉRAL****Code :** WEB\_R\_201707111026**Date de mise à jour :****Auteur :** SPC Allier

**MARQUE****Maximum de l'inondation :** Oui**Visibilité :** Non**État du repère :** Disparu**Pérennité :** Aucune

Limite au sol

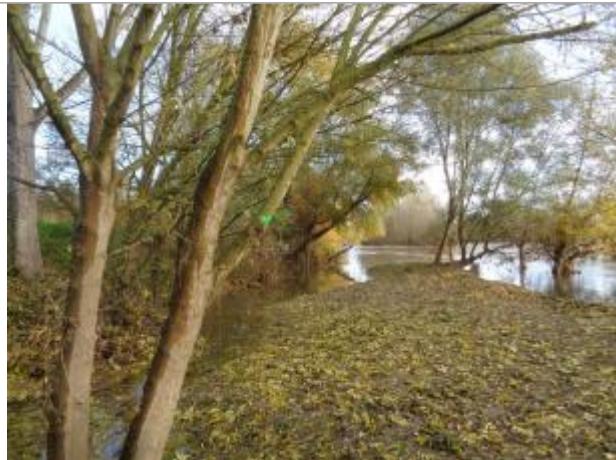
Nature du repère : **Laisse d'inondation**

**Commentaires :** Laisse de végétaux déposés sur un arbre. Hauteur d'environ 2m par rapport au TN

Laisse de végétaux sur arbre
