Commune : **ARREAU**Rivière : **La Neste du Louron****Pont de la Mairie****5** Repère(s) sur le site**GÉNÉRAL**

Unité de gestion : Garonne-Tarn-Lot

Code : IGN_S_E.B.T3-110-I

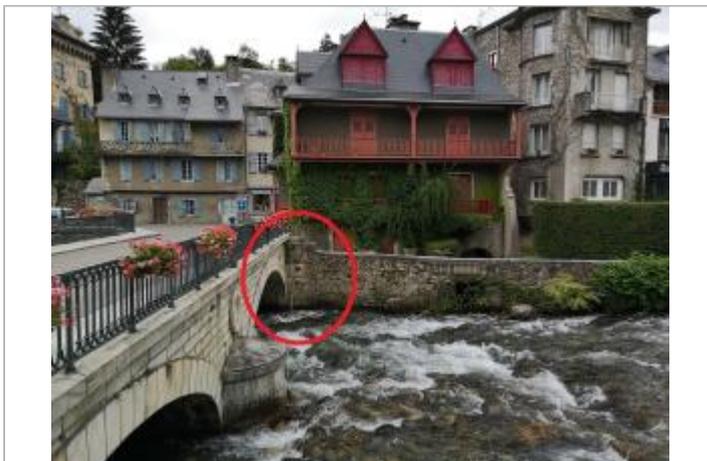
Vue du site, 2023. Auteur photo: AM Fromental.

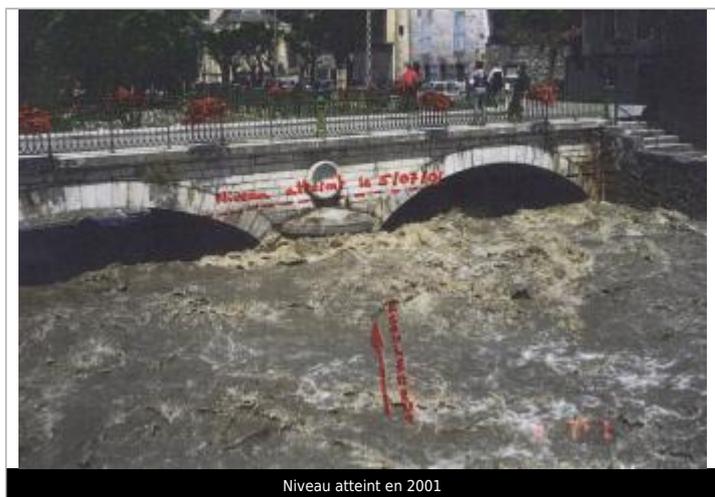
Nature de l'inondation : **Débordement de cours d'eau**Altitude calculée de l'eau : **non déterminé**Nature du repère : **Non renseigné****Commentaires** : Repère de la crue du 5 juillet 2001 - l'échelle limnimétrique indique une hauteur d'eau de 160 cm (niveau situé entre la plaque de 1897 et la plaque de 1937).**GÉNÉRAL**

Niveau atteint en 2001

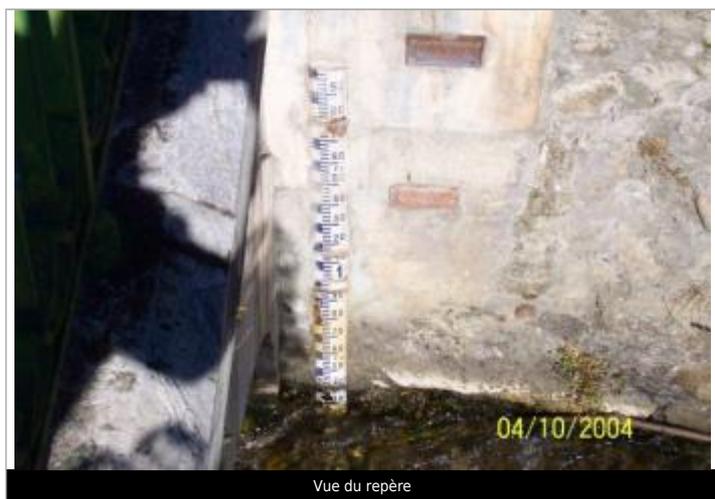
Nature de l'inondation : **Débordement de cours d'eau**Altitude calculée de l'eau : **698.802 m**Nature du repère : **Plaque****Commentaires** : Pont d'Arreau, mur en aile amont rive droite, face rivière**GÉNÉRAL**

Vue du repère

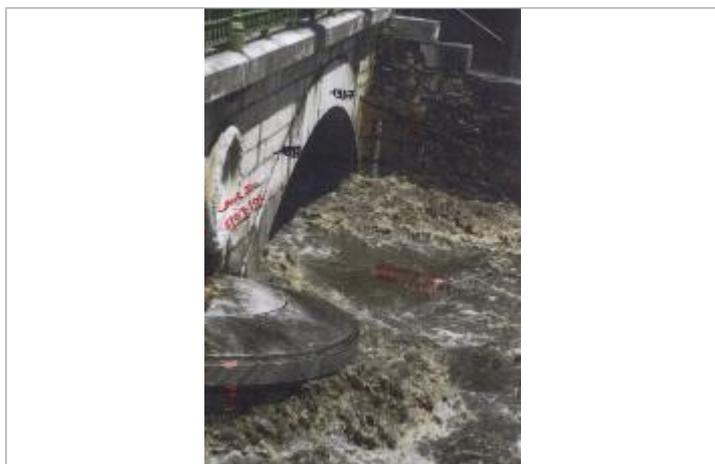
Commentaires : Vue sur le pont de la mairie. La première photographie montre le niveau maximum atteint sous le pont (traces noires). La seconde photographie montrent les repères de crues de 1897 et de 1937. En 1937 - la Neste était passé par-dessus le pont du fait de la présence d'un embâcle. En conséquent - la plaque de 1937 ne correspond pas au niveau réellement atteint. Source RTM 65.

Vue des repères

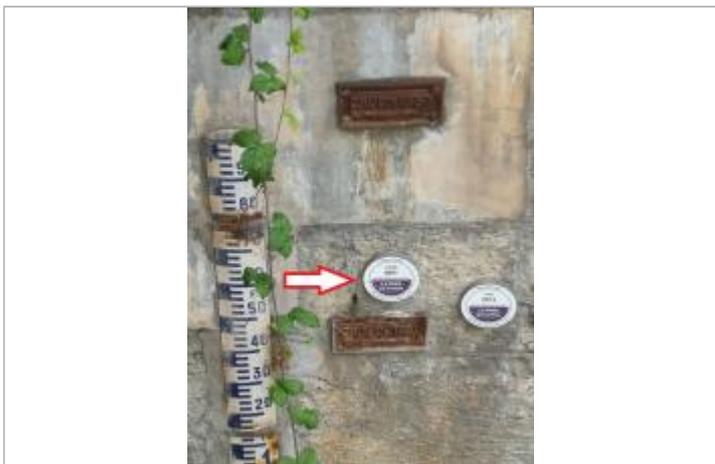
Commentaires : Un macaron a été placé pour matérialiser le niveau atteint par les eaux en juillet 2001 (à partir du repère: <https://www.reperesdecrues.developpement-durable.gouv.fr/repere/5-juillet-2001-134>).

Texte : Juillet 2001 - Niveau atteint par les eaux - La Neste de Louron
Maximum de l'inondation : Oui
Visibilité : Oui **État du repère :** Bon
Pérennité : Longue

Vue du repère, 2023. Auteur photo: AM Fromental.

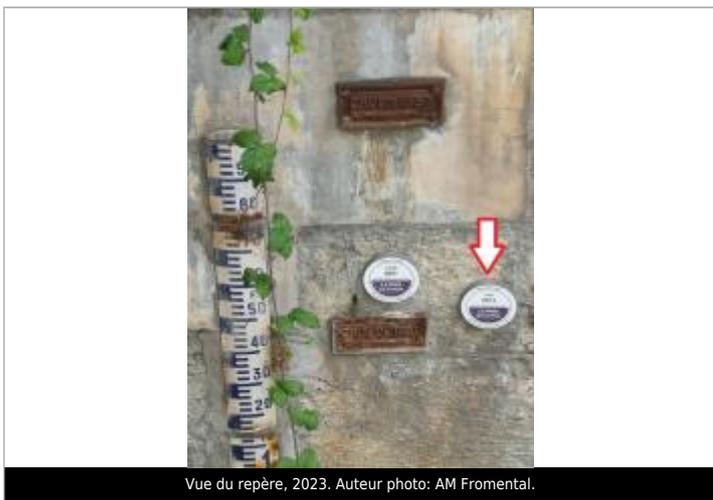
Commentaires : Macaron récent placé pour matérialiser le niveau atteint par la crue de juin 2013.

Texte : Juin 2013 - Niveau atteint par les eaux -La Neste du Louron
 Maximum de l'inondation : Oui
 Visibilité : Oui État du repère : Bon
 Pérennité : Longue
