Commune : **FLEURANCE**Rivière : **Le Gers****Proche de la Piscine****1** Repère(s) sur le site**GÉNÉRAL****Unité de gestion :** Garonne-Tarn-Lot**Code :** IGN_S_T'.D.N3-46-I**Date de mise à jour :** 09/10/2017**Auteur :** IGN

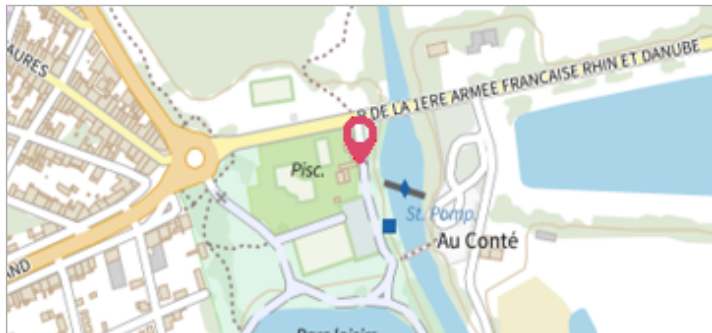
**3 Juillet 1897**Altitude calculée de l'eau : **89.169 m**Nature de l'inondation : **Débordement de cours d'eau**Nature du repère : **Marque gravée****Commentaires :** Pont de fleurance, mur de la culée rive gauche, face aval**GÉNÉRAL****Code :** IGN_R_T'.D.N3-46-I_1**Date de mise à jour :** 17/04/2018**Auteur :** IGN**MARQUE****Maximum de l'inondation :** Oui**Visibilité :** Non renseigné**État du repère :** Bon**Pérennité :** Non renseigné**Repère calculé :** Non renseigné**PHEC :** Non renseigné**SOURCE DE REPÉRAGE : RECENSEMENT DE REPÈRES DE CRUES
