Commune : **CHARNY OREE DE PUISAYE**Rivière : **L' Ouanne****Lavoir- rue de la fontaine****2** Repère(s) sur le site**GÉNÉRAL****Unité de gestion :** Seine moyenne-Yonne-Loing**Code :** DIREN\_IDF\_S\_127**Date de mise à jour :** 07/09/2016**Auteur :** SPC SMYL

**Commentaires :** Crue de mai 2016 sur le mur aval du lavoir de la rue des fontaines**GÉNÉRAL****Code :** DIREN\_IDF\_R127-2016**Date de mise à jour :****Auteur :** SPC SMYL

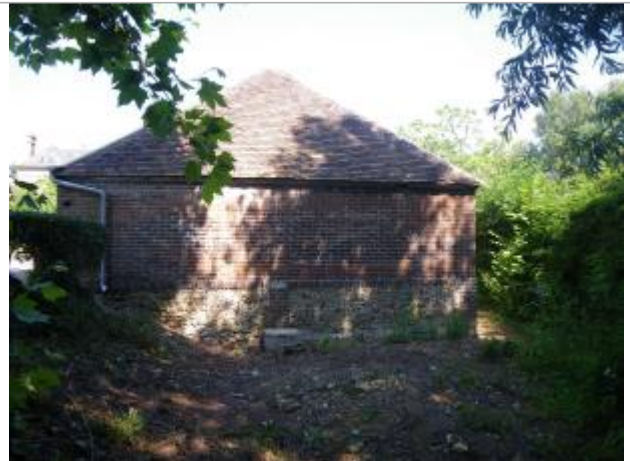
Lavoir, rue de la fontaine - auteur photo : DIREN IDF

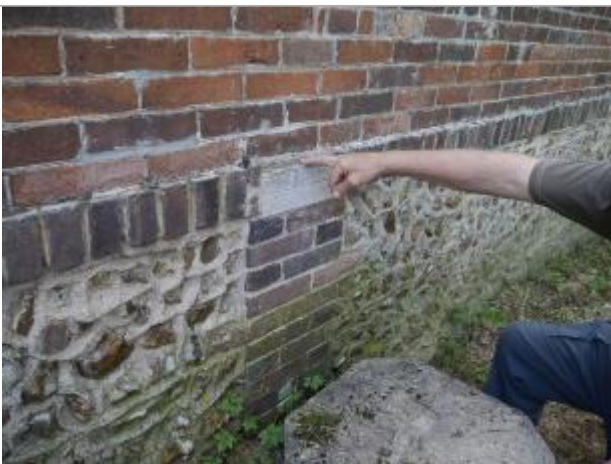
**MARQUE****Maximum de l'inondation :** Oui**Visibilité :** Oui**État du repère :** Mauvais**SOURCE DE REPÉRAGE :** VISITE TERRAIN DRIEE - 14/06/2017**Organisme :** DRIEE Ile-de-France**ESTIMATION À PARTIR DE LA MARQUE DE 1889 - 24/07/2017****Méthode :** Autre**Commentaires sur le nivellement :** Approximatif, à partir du témoignage de l'observateur de Charny + photo**Référence nivelée :** Marque d'inondation**Système altimétrique :** NGF IGN 1969 (système normal)**Altitude de la référence (en m) :** 136.250 m**Altitude calculée de l'eau (en m) :** 136.25 m

Niveau atteint en mai 2016, quelques cm au-dessus du repère de 1889
