Commune : **LIMAY**

## 6 Chemin Latéral Nord

Rivière : **La Seine****1**

### 31 Janvier 1910

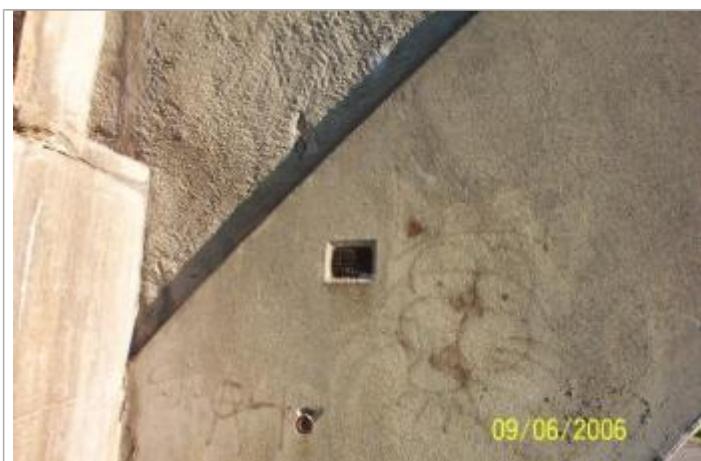
Nature de l'inondation : **Débordement de cours d'eau**Altitude calculée de l'eau : **20.719 m**Nature du repère : **Marque gravée**

Commentaires : Pont d'Argenteuil d'une voie ferrée, mur en retour sud-ouest

**MARQUE****Maximum de l'inondation :** Oui**Visibilité :** Non renseigné**État du repère :** Bon**Pérennité :** Non renseigné**Repère calculé :** Non renseigné**PHEC :** Non renseigné
