Commune : **STRASBOURG**Rivière : **L' III**

## Arche du pont Saint Martin

## 29 Décembre 1882

## 25 Octobre 1778

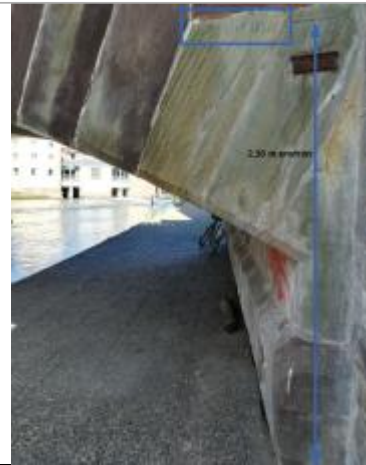
Crue de l'III du 25 octobre 1778

**Commentaires :** Ce repère de crue gravé sur l'arche du pont Saint Martin en rive gauche porte la date du 25 octobre 1778. Cette crue est relatée dans l'ouvrage de Maurice Champion, les inondations en France comme "désastreuse". La marque est gravée à environ 2.30 m par rapport au sol. On note aussi juste en dessous de ce repère (environ -0.30 m) , une plaque scellée concernant la crue du 29 décembre 1882. Ces repères historiques sont situés au cœur de la ville de Strasbourg.

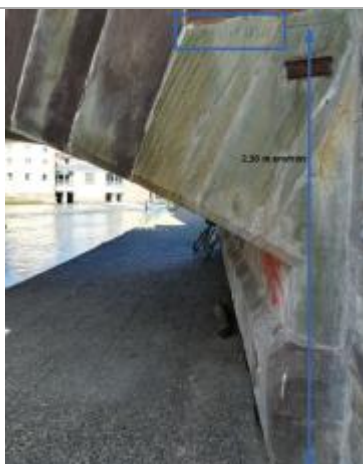
Vue des repères - auteur : Gestcrue

**Commentaires :** Situé environ 30 cm en dessous de la marque gravée de 1778

État du repère : Moyen

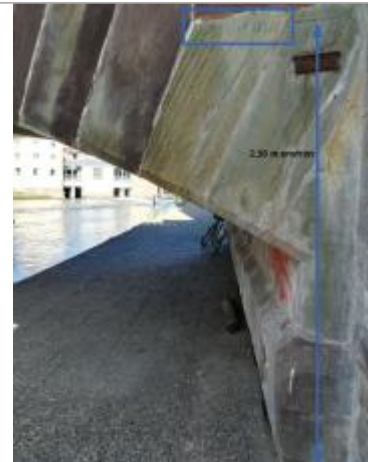
Crue de l'III du 25 octobre 1778

**Commentaires :** Cette crue est relatée dans l'ouvrage de Maurice Champion, les inondations en France comme "désastreuse". La marque est gravée à environ 2.30 m par rapport au sol.

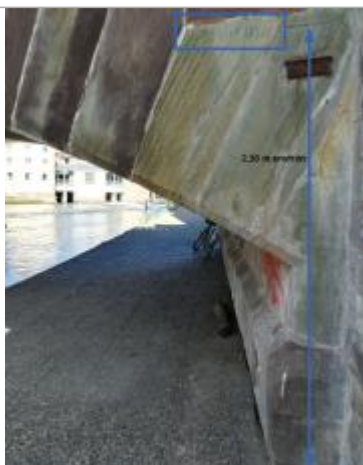
Vue des repères - auteur : Gestcrue

État du repère : Moyen
