Commune : COURTHEZON

1 Rue du Couvent

Rivière : L' Ouvèze

GÉNÉRAL**Unité de gestion :** Grand Delta**Code :** RepCrue_PACA84_1549**Date de mise à jour :** 28/08/2017**Auteur :** DREAL PACA

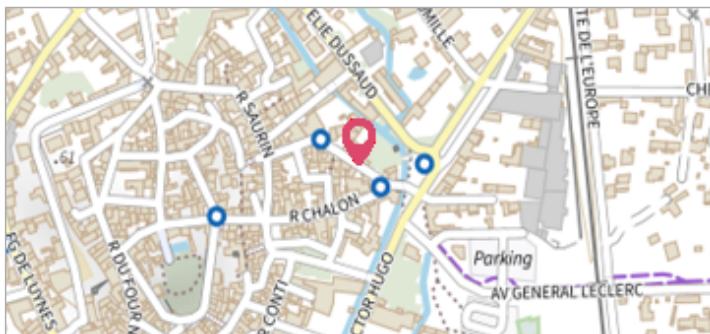
Repère(s) sur le site

Nature de l'inondation : **Débordement de cours d'eau**Altitude calculée de l'eau : **non déterminé**Nature du repère : **Laisse d'inondation****Commentaires :** 84_Courthezon_Ouveze_1992-09_4 -http://carmen.developpement-durable.gouv.fr/IHM/metadata/PACA/Publication/Marques_Crues/Technique/84_Courthezon_Ouveze_1992-09_4.pdf**GÉNÉRAL****Code :** RepCrue_PACA84_1549_1**Date de mise à jour :****Auteur :** DREAL PACA

MARQUE**Maximum de l'inondation :** Oui**Visibilité :** Non renseigné**État du repère :** Non renseigné**Pérennité :** Non renseigné**Repère calculé :** Non renseigné**PHEC :** Non renseigné**SOURCE DE REPÉRAGE : REPÈRES DE CRUES ISSUS DU RECENSEMENT MENÉ PAR LA DREAL PACA -****Type de repérage :** Source bibliographique**Organisme :** DREAL Provence-Alpes-Côte d'Azur**NIVELLEMENT INITIAL****Méthode :** Non renseigné**Référence nivellée :** Autre type de référence**Système altimétrique :** NGF IGN 1969 (système normal)**Différence entre le niveau d'eau et la référence (en m) :** 0.580 m
