Commune : **THOIRAS-CORBES**

Rivière : **Le Gardon de Saint-Jean**

Auberge du Temps D284 - Le Moulin de Corbès

Code : NOE_S_52 Date de mise à jour : 01/09/2017

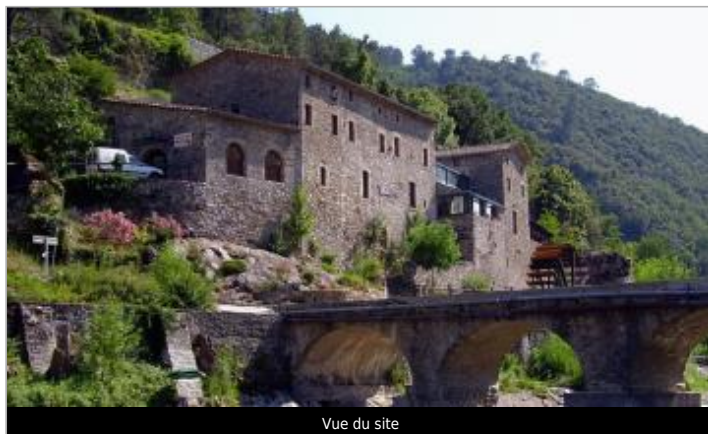
Vue du site

Commentaires : Mur - Pour le niveau d'eau en 1958, il y a une trace visible (rouge) sur cette même façade - ancien repère 1958 + pose CA Alès 2002 - plus d'informations : https://infogeo.gard.fr/Territoire/Fichiers/NOE/Reperes_fiches/52.pdf

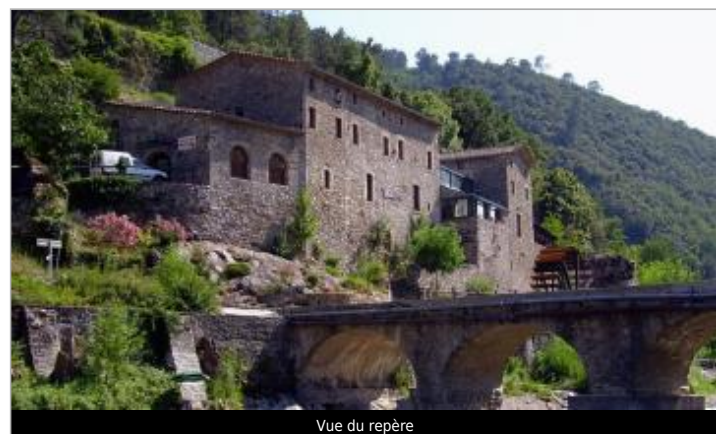
Vue du repère

Septembre 1958

Nature du repère : **Marque peinture ou encre**

Maximum de l'inondation : Oui

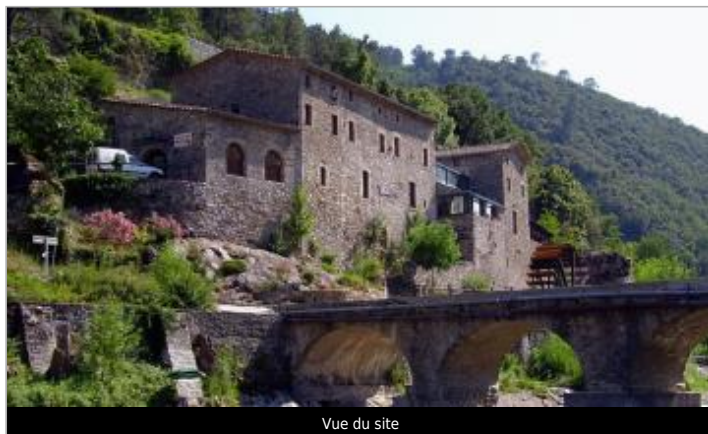
Vue du site

Commentaires : Mur - Pour le niveau en 2002, l'eau est venue lécher la 3ième marche de l'escalier présent à l'entrée de l'établissement - pose CA Alès 2002 - plus d'informations : https://infogeo.gard.fr/Territoire/Fichiers/NOE/Reperes_fiches/52.pdf
