Commune : LAUDUN-L'ARDOISE

Rivière : Le Rhône

**Restaurant Les Mimosas - 1210 Rue Louis Néel****1** Repère(s) sur le site**GÉNÉRAL****Unité de gestion :** Grand Delta**Code :** NOE\_S\_614**Auteur :** NOE**Date de mise à jour :** 01/09/2017

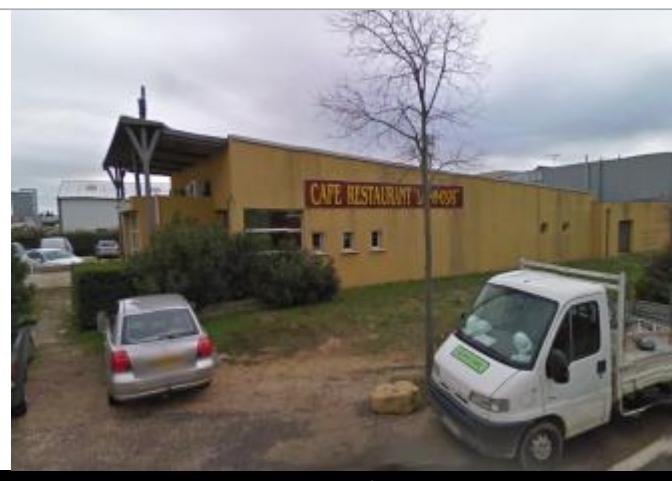
Vue du repère

**3 Décembre 2003**Nature de l'inondation : **Débordement de cours d'eau**Altitude calculée de l'eau : **non déterminé**Nature du repère : **Marque peinture ou encre****Commentaires :** Goutière portail, trace à la peinture sur la goutière à gauche du portail en fer - ancien repère SMBVGR SAFEGE - plus d'informations : [https://infogeo.gard.fr/Territoire/Fichiers/NOE/Repères\\_fiches/614.pdf](https://infogeo.gard.fr/Territoire/Fichiers/NOE/Repères_fiches/614.pdf)**GÉNÉRAL****Code :** NOE\_R\_614\_1**Auteur :** NOE**Date de mise à jour :**

**MARQUE****Maximum de l'inondation :** Oui**Visibilité :** Non renseigné**État du repère :** Non renseigné**Pérennité :** Non renseigné**Repère calculé :** Non renseigné**PHEC :** Non renseigné**SOURCE DE REPÉRAGE : RECENSEMENT DES REPÈRES DE CRUES PRÉSENTS SUR LE DÉPARTEMENT DU GARD RÉALISÉ PAR L'OBSERVATOIRE DU RISQUE INONDATION -****Type de repérage :** Source bibliographique**Organisme :** Observatoire du risque inondation du département du Gard NOE**NIVELLEMENT INITIAL****Méthode :** Non renseigné**Référence nivélée :** Autre type de référence**Système altimétrique :** NGF IGN 1969 (système normal)**Différence entre le niveau d'eau et la référence (en m) :** 1.000 m
