Commune : **ROCHEFORT-DU-GARD**Rivière : **Le Rhône****513 Chemin du Lauron****Commentaires :** Roubine des Fontaines**1** Repère(s) sur le site**GÉNÉRAL****Unité de gestion :** Grand Delta**Code :** NOE_S_687**Date de mise à jour :** 01/09/2017**Auteur :** NOE

GÉNÉRAL**Code :** NOE_R_687_1**Date de mise à jour :****Auteur :** NOE

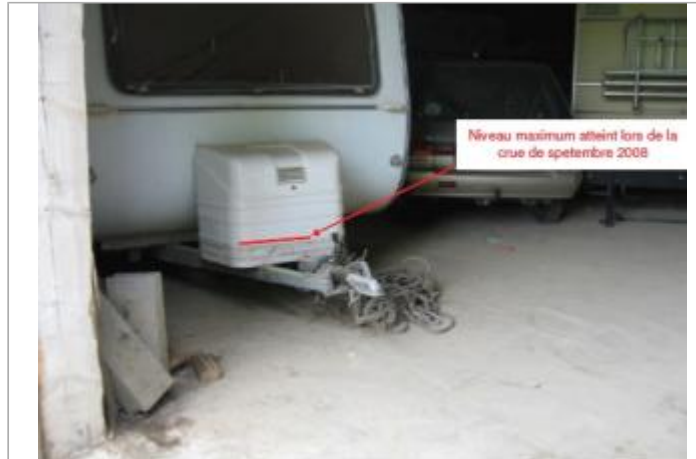
Vue du site

Commentaires : L'eau est monté assez vite. Le pont se met en charge puis déborde, les eaux passent alors le seuil de la propriété et celle-ci est ensuite en contrebas. Repère de crue sur une caravane qui n'a pas bougé depuis la crue. - ancien repère SMBVGR EGIS EAU - plus d'informations : https://infogeo.gard.fr/Territoire/Fichiers/NOE/Reperes_fiches/687.pdf

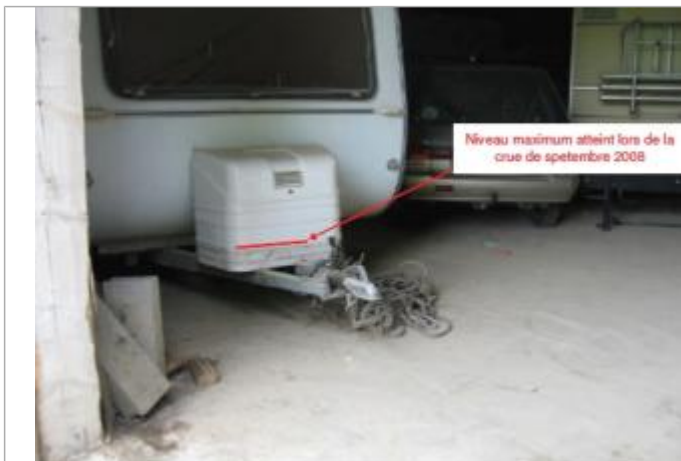
Vue du repère

**11 Septembre 2008**Altitude calculée de l'eau : **non déterminé**Nature de l'inondation : **Débordement de cours d'eau**Nature du repère : **Laisse d'inondation**

MARQUE**Maximum de l'inondation :** Oui**Visibilité :** Non renseigné**État du repère :** Non renseigné**Pérennité :** Non renseigné**Repère calculé :** Non renseigné**PHEC :** Non renseigné

Type de repérage : Source bibliographique**Organisme :** Observatoire du risque inondation du département du Gard NOE**NIVELLEMENT INITIAL****Méthode :** Non renseigné**Commentaires sur le nivellement :** HEJ TOPO**Référence nivelée :** Autre type de référence**Description référence du repère :** Sol**Système altimétrique :** NGF IGN 1969 (système normal)**Différence entre le niveau d'eau et la référence (en m) :** 0.400 m
