Commune : **BAGARD**

Rivière : **Le ruisseau de Carriol****1**

Unité de gestion : Grand Delta**Code :** NOE_S_13**Date de mise à jour :** 01/09/2017**Auteur :** NOE

Code : NOE_R_13_1**Date de mise à jour :****Auteur :** NOE

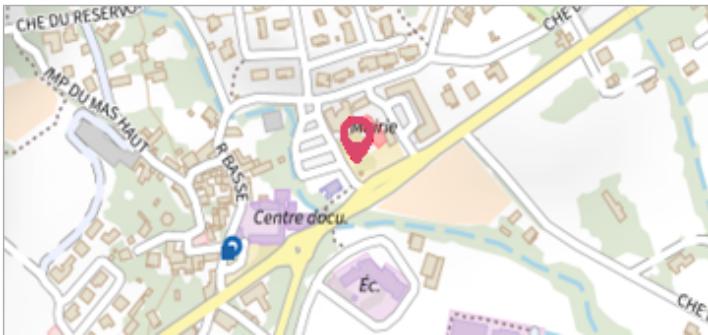
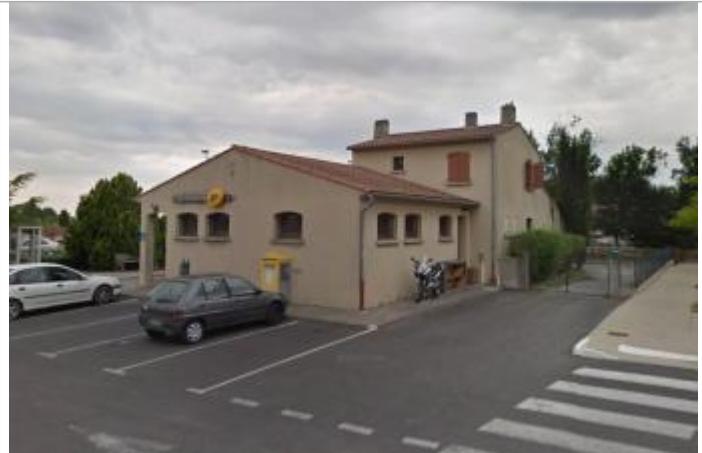
Vue du site

Commentaires : Kiosque derrière la poste

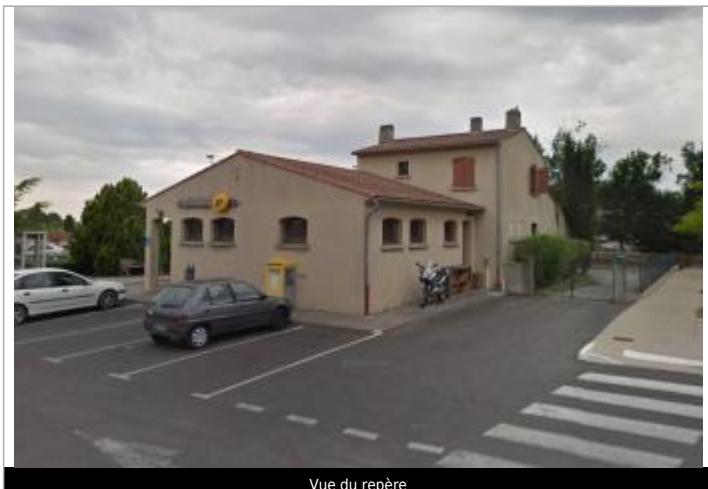
Vue du repère

Nature de l'inondation : **Débordement de cours d'eau**Nature du repère : **Repère normalisé (décret n°2005-233)****Commentaires :** Le niveau d'eau à cet endroit nous a été donné d'après les observations de M. le Maire. L'eau serait montée à 20 - 30 cm par rapport au bas de la dalle du kiosque- pose CA Alès - plus d'informations : https://infogeo.gard.fr/Territoire/Fichiers/NOE/Reperes_fiches/13.pdf

Maximum de l'inondation : Oui**Visibilité :** Oui**État du repère :** Bon**Pérennité :** Longue**Repère calculé :** Non renseigné**PHEC :** Non renseigné
