Commune : MOUSSAC

Rivière : Le Gard

## Bâtiment du Club House du Tennis

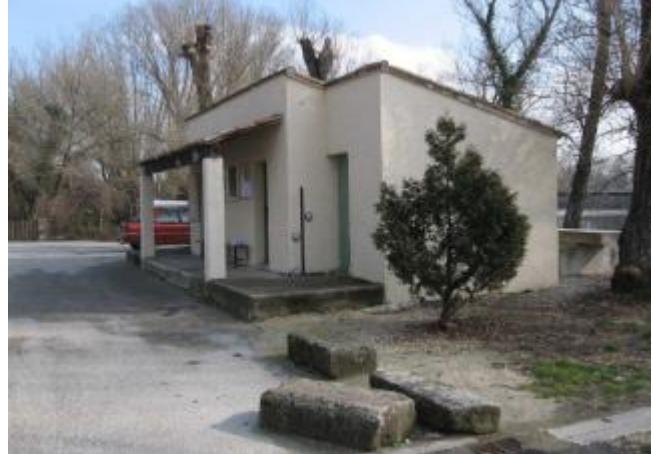
Vue du site

**Septembre 2002**Nature de l'inondation : **Débordement de cours d'eau**Altitude calculée de l'eau : **75.18 m**Nature du repère : **Repère normalisé (décret n°2005-233)****Commentaires :** Mur - pose SMAGE - plus d'informations : [https://infogeo.gard.fr/Territoire/Fichiers/NOE/Repères\\_fiches/88.pdf](https://infogeo.gard.fr/Territoire/Fichiers/NOE/Repères_fiches/88.pdf)

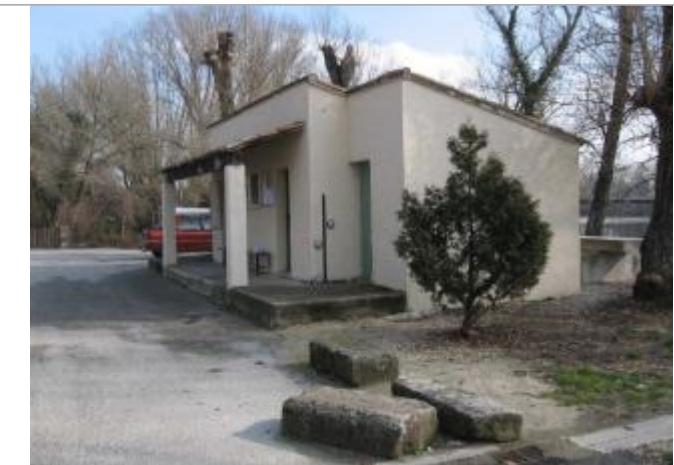
Vue du repère

**Maximum de l'inondation :** Oui**Visibilité :** Oui**État du repère :** Bon**Pérennité :** Longue**Repère calculé :** Non renseigné**PHEC :** Non renseigné**SOURCE DE REPÉRAGE : RECENSEMENT DES REPÈRES DE CRUES PRÉSENTS SUR LE DÉPARTEMENT DU GARD RÉALISÉ PAR L'OBSERVATOIRE DU RISQUE INONDATION -****Type de repérage :** Source bibliographique**Organisme :** Observatoire du risque inondation du département du Gard NOE
