Commune : <b>TRESQUES</b>	Rivière : <b>La Tave</b>
<b>Le Flaugas - Maison Martinez</b>		
<b>Commentaires</b> : Bord de Tave D409	<b>3</b> Repère(s) sur le site

<b>GÉNÉRAL</b>	
<b>Unité de gestion</b> : Grand Delta	<b>Date de mise à jour</b> : 01/09/2017
<b>Code</b> : NOE_S_173	
<b>Auteur</b> : NOE

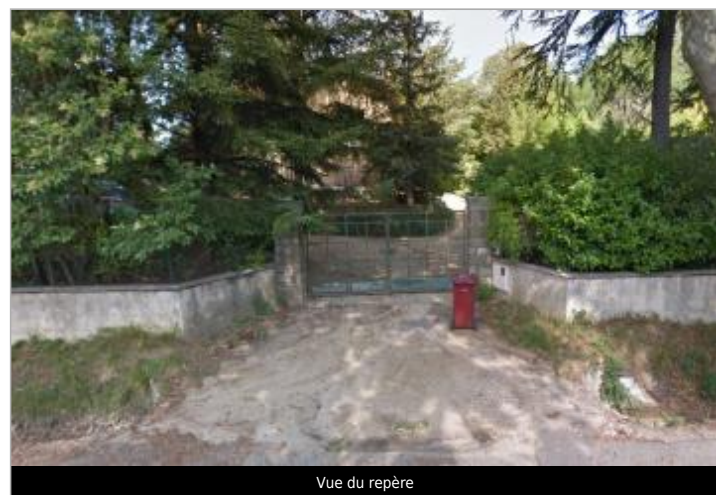
Vue du repère

<b>Septembre 1958</b>	Altitude calculée de l'eau : <b>73.34 m</b>
Nature de l'inondation : <b>Débordement de cours d'eau</b>		Nature du repère : <b>Marque peinture ou encre</b>
<b>Commentaires</b> : Mur + portail - enquête SMAB Cèze, vieille fiche DDE - plus d'informations : <a href="https://infogeo.gard.fr/Territoire/Fichiers/NOE/Reperes_fiches/173.pdf">https://infogeo.gard.fr/Territoire/Fichiers/NOE/Reperes_fiches/173.pdf</a>

<b>MARQUE</b>	
<b>Maximum de l'inondation</b> : Oui	
<b>Visibilité</b> : Non renseigné	<b>État du repère</b> : Non renseigné
<b>Pérennité</b> : Non renseigné	<b>Repère calculé</b> : Non renseigné
<b>PHEC</b> : Non renseigné
