Commune : **BEAUVOISIN**

22 Place de la Fontaine

Code : NOE_S_222

Code : NOE_R_222_1

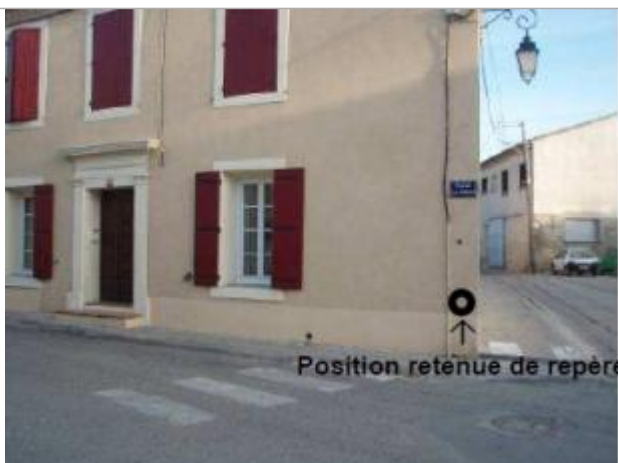
Vue du repère

Nature du repère : **Repère normalisé (décret n°2005-233)**

Commentaires : Mur - pose SMBVV après 2014 - plus d'informations : https://infogeo.gard.fr/Territoire/Fichiers/NOE/Reperes_fiches/222.pdf

État du repère : Bon

Différence entre le niveau d'eau et la référence (en m) : 0.950 m
