Commune : **BERNIS**

## Église - route de Camargue

Rivière : **Le Vieux Vistre****1**

**GÉNÉRAL****Unité de gestion :** Grand Delta**Code :** NOE\_S\_225**Auteur :** NOE**Date de mise à jour :** 01/09/2017

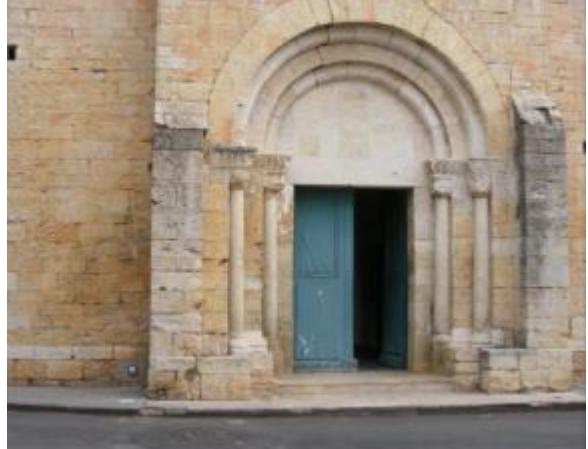
Vue du site

Commentaires : Mur côté gauche

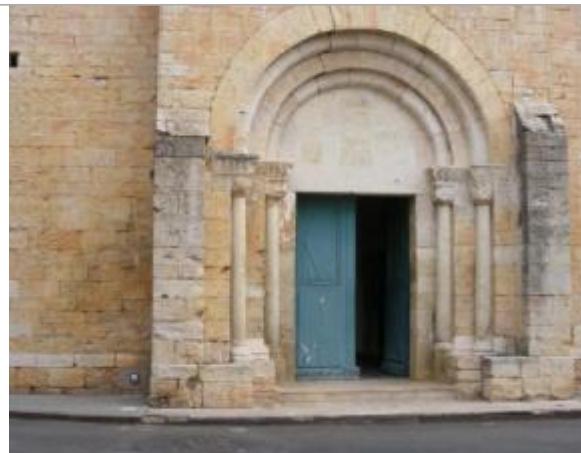
Vue du repère

Nature de l'inondation : **Débordement de cours d'eau**Altitude calculée de l'eau : **21.74 m**Nature du repère : **Repère normalisé (décret n°2005-233)****Commentaires :** Mur - pose SMBVV 2013, fiche DDE - plus d'informations : [https://infogeo.gard.fr/Territoire/Fichiers/NOE/Repères\\_fiches/225.pdf](https://infogeo.gard.fr/Territoire/Fichiers/NOE/Repères_fiches/225.pdf)**GÉNÉRAL****Code :** NOE\_R\_225\_1**Date de mise à jour :****Auteur :** NOE

**MARQUE****Maximum de l'inondation :** Oui**Visibilité :** Oui**État du repère :** Bon**Pérennité :** Longue**Repère calculé :** Non renseigné**PHEC :** Non renseigné
