Commune : **SOMMIERES**Rivière : **Le Vidourle****23 Rue Caudas****Commentaires** : Sur la facade**1** Repère(s) sur le site**GÉNÉRAL****Unité de gestion** : Grand Delta**Code** : NOE\_S\_379**Date de mise à jour** : 01/09/2017**Auteur** : NOE

**GÉOLOCALISATION****Coordonnées WGS84** : X: 4.08967600 / Y: 43.78367700**Coordonnées RGF93 (Lambert 93)** X: 787727.7 / Y: 6298900.79**Coordonnées RGF93 (ETRS89)** : X: 4.089676 / Y: 43.783677**Code Hydro**: Y34-0400**Rive de référence**: Non renseigné**9 septembre 2002**Altitude calculée de l'eau : **non déterminé**

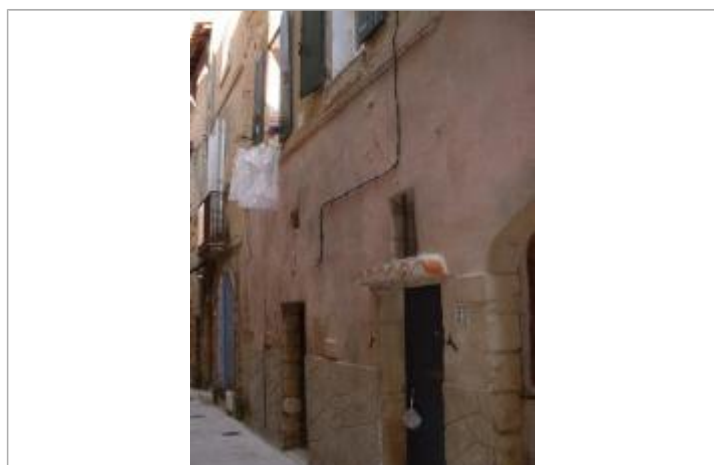
Vue du repère

Nature de l'inondation : **Débordement de cours d'eau**Nature du repère : **Plaque****Commentaires** : Mur - ancien repère SIAV - plus d'informations : [https://infogeo.gard.fr/Territoire/Fichiers/NOE/Reperes\\_fiches/379.pdf](https://infogeo.gard.fr/Territoire/Fichiers/NOE/Reperes_fiches/379.pdf)**GÉNÉRAL****Code** : NOE\_R\_379\_1**Date de mise à jour** :**Auteur** : NOE

**MARQUE****Maximum de l'inondation** : Oui**Visibilité** : Non renseigné**État du repère** : Bon**Pérennité** : Longue**Repère calculé** : Non renseigné**PHEC** : Non renseigné**SOURCE DE REPÉRAGE : RECENSEMENT DES REPÈRES DE CRUES PRÉSENTS SUR LE DÉPARTEMENT DU GARD RÉALISÉ PAR L'OBSERVATOIRE DU RISQUE INONDATION -****Type de repérage** : Source bibliographique**Organisme(s)** : Observatoire du risque inondation du département du Gard NOE**NIVELLEMENT INITIAL - 26/05/2004****Méthode** : Non renseigné**Commentaires sur le nivellement** : Syndicat mixte interdépartemental d'aménagement et de mise en valeur du Vidourle et de ses affluents**Référence nivelée** : Autre type de référence**Description référence du repère** : Sol**Système altimétrique** : NGF IGN 1969 (système normal)**Différence entre le niveau d'eau et la référence (en m)** : 4.000 m
