Commune : **SOMMIERES**Rivière : **Le Vidourle****Rue Émile Boisson****2**Repère(s) sur
le site**GÉNÉRAL****Unité de gestion :** Grand Delta**Code :** NOE_S_383**Date de mise à jour :** 01/09/2017**Auteur :** NOE

GÉOLOCALISATION**Coordonnées WGS84 :** X: 4.09085500 / Y: 43.78763800**Coordonnées RGF93 (Lambert 93) :** X: 787816.53 / Y: 6299342.23**Coordonnées RGF93 (ETRS89) :** X: 4.090855 / Y: 43.787638**Code Hydro:** Y34-0400**Rive de référence:** Non renseigné

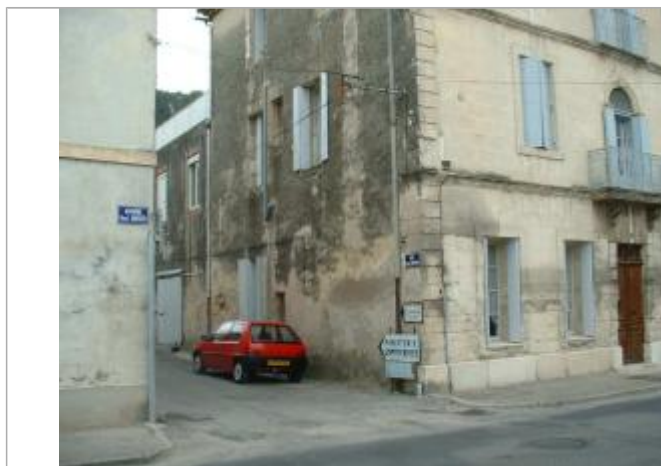
Vue du repère

**27 Septembre 1933**Nature de l'inondation : **Débordement de cours d'eau**Altitude calculée de l'eau : **non déterminé**Nature du repère : **Plaque****Commentaires :** Mur intérieur - ancien repère SIAV - plus d'informations : https://infogeo.gard.fr/Territoire/Fichiers/NOE/Reperes_fiches/383.pdf**GÉNÉRAL****Code :** NOE_R_383_1**Date de mise à jour :****Auteur :** NOE

MARQUE**Maximum de l'inondation :** Oui**Visibilité :** Non renseigné**État du repère :** Moyen**Pérennité :** Moyenne**Repère calculé :** Non renseigné**PHEC :** Non renseigné**SOURCE DE REPÉRAGE : RECENSEMENT DES REPÈRES DE CRUES PRÉSENTS SUR LE DÉPARTEMENT DU GARD RÉALISÉ PAR L'OBSERVATOIRE DU RISQUE INONDATION -****Type de repérage :** Source bibliographique**Organisme :** Observatoire du risque inondation du département du Gard NOE**NIVELLEMENT INITIAL - 26/05/2004****Méthode :** Non renseigné**Commentaires sur le nivellement :** Syndicat mixte interdépartemental d'aménagement et de mise en valeur du Vidourle et de ses affluents**Référence nivelée :** Autre type de référence**Description référence du repère :** Sol**Système altimétrique :** NGF IGN 1969 (système normal)**Différence entre le niveau d'eau et la référence (en m) :** 1.200 m
