Commune : **LAUDUN-L'ARDOISE**

## Restaurant Les Mimosas - 1210 Rue Louis Néel

Code : NOE\_S\_614

## 3 Décembre 2003

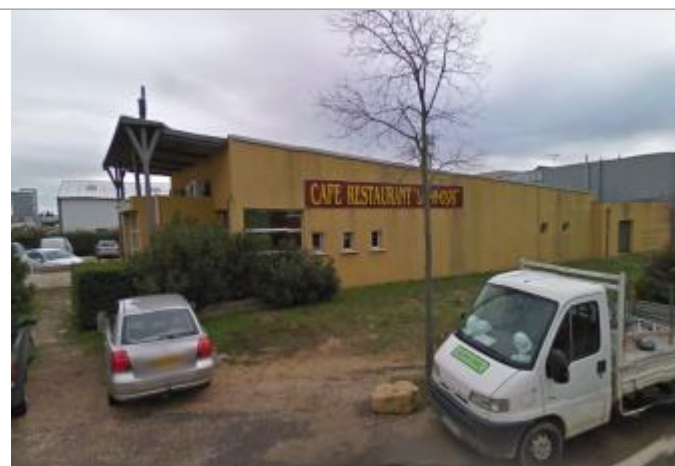
Vue du repère

Nature du repère : **Marque peinture ou encre**

Commentaires : Gouttière portail, trace à la peinture sur la gouttière à gauche du portail en fer - ancien repère SMBVGR SAFEGE - plus d'informations : [https://infogeo.gard.fr/Territoire/Fichiers/NOE/Reperes\\_fiches/614.pdf](https://infogeo.gard.fr/Territoire/Fichiers/NOE/Reperes_fiches/614.pdf)

Différence entre le niveau d'eau et la référence (en m) : 1.000 m
