Commune : **LAUDUN-L'ARDOISE**Rivière : **Le Rhône****Impasse Jean Perrin - Société BBC/Promag****Commentaires** : Poteau EDF et boîte aux lettres**1**

**GÉNÉRAL****Unité de gestion** : Grand Delta**Code** : NOE\_S\_615**Date de mise à jour** : 01/09/2017**Auteur** : NOE

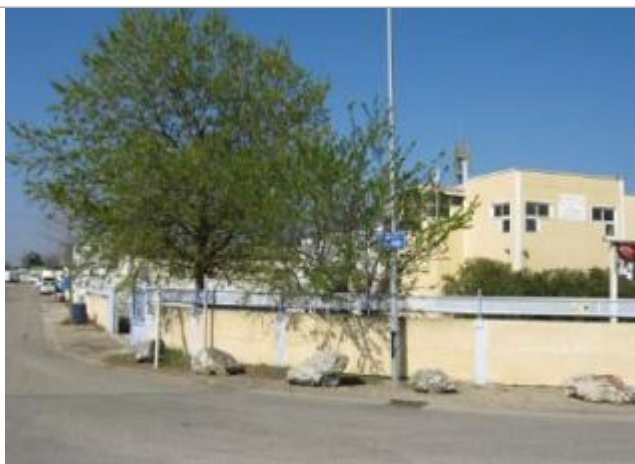
Vue du repère

**3 Décembre 2003**Altitude calculée de l'eau : **non déterminé**Nature de l'inondation : **Débordement de cours d'eau**Nature du repère : **Marque peinture ou encre****Commentaires** : Trace de peinture sur la cloture Est sur le poteai edf,+ mur - ancien repère SMBVGR SAFEGE, fiche DDE - plus d'informations : [https://info.geo.gard.fr/Territoire/Fichiers/NOE/Reperes\\_fiches/615.pdf](https://info.geo.gard.fr/Territoire/Fichiers/NOE/Reperes_fiches/615.pdf)**GÉNÉRAL****Code** : NOE\_R\_615\_1**Date de mise à jour** :**Auteur** : NOE

**MARQUE****Maximum de l'inondation** : Oui**Visibilité** : Non renseigné**État du repère** : Non renseigné**Pérennité** : Non renseigné**Repère calculé** : Non renseigné**PHEC** : Non renseigné**SOURCE DE REPÉRAGE : RECENSEMENT DES REPÈRES DE CRUES PRÉSENTS SUR LE DÉPARTEMENT DU GARD RÉALISÉ PAR L'OBSERVATOIRE DU RISQUE INONDATION -****Type de repérage** : Source bibliographique**Organisme** : Observatoire du risque inondation du département du Gard NOE**NIVELLEMENT INITIAL****Méthode** : Non renseigné**Référence nivelée** : Autre type de référence**Système altimétrique** : NGF IGN 1969 (système normal)**Différence entre le niveau d'eau et la référence (en m)** : 0.900 m
