Commune : **LAUDUN-L'ARDOISE**Rivière : **Le Rhône****Maison salle de sport - 72 Rue Jean Vilar****1**

**GÉNÉRAL****Unité de gestion :** Grand Delta**Code :** NOE\_S\_656**Date de mise à jour :** 01/09/2017**Auteur :** NOE

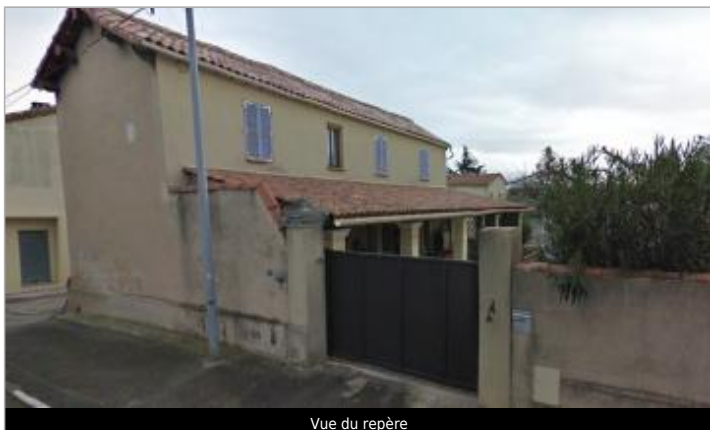
Vue du repère

**3 Décembre 2003**Altitude calculée de l'eau : **32.95 m**Nature de l'inondation : **Débordement de cours d'eau**Nature du repère : **Laisse d'inondation****Commentaires :** Porte entrée - ancien repère SMBVGR, fiche DDE - plus d'informations : [https://infogeo.gard.fr/Territoire/Fichiers/NOE/Reperes\\_fiches/656.pdf](https://infogeo.gard.fr/Territoire/Fichiers/NOE/Reperes_fiches/656.pdf)**GÉNÉRAL****Code :** NOE\_R\_656\_1**Date de mise à jour :****Auteur :** NOE

**MARQUE****Maximum de l'inondation :** Oui**Visibilité :** Non renseigné**État du repère :** Non renseigné**Pérennité :** Non renseigné**Repère calculé :** Non renseigné**PHEC :** Non renseigné**SOURCE DE REPÉRAGE : RECENSEMENT DES REPÈRES DE CRUES PRÉSENTS SUR LE DÉPARTEMENT DU GARD RÉALISÉ PAR L'OBSERVATOIRE DU RISQUE INONDATION -****Type de repérage :** Source bibliographique**Organisme :** Observatoire du risque inondation du département du Gard NOE**NIVELLEMENT INITIAL****Méthode :** Non renseigné**Commentaires sur le nivellement :** HEJI TOPO**Référence nivelée :** Autre type de référence**Système altimétrique :** NGF IGN 1969 (système normal)**Altitude de la référence (en m) :** 31.620 m**Différence entre le niveau d'eau et la référence (en m) :** 1.330 m**Altitude calculée de l'eau (en m) :** 32.95 m
