Commune : **ROCHEFORT-DU-GARD**Rivière : **Le Rhône****513 Chemin du Lauron****Commentaires** : Roubine des Fontaines**1** Repère(s) sur le site**GÉNÉRAL****Unité de gestion** : Grand Delta**Code** : NOE_S_687**Date de mise à jour** : 01/09/2017**Auteur** : NOE

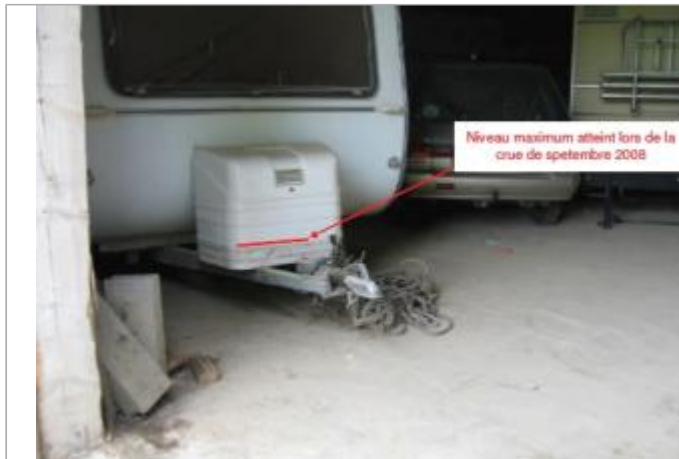
Vue du site

**11 Septembre 2008**Nature de l'inondation : **Débordement de cours d'eau**Altitude calculée de l'eau : **non déterminé**Nature du repère : **Laisse d'inondation****Commentaires** : L'eau est monté assez vite. Le pont se met en charge puis déborde, les eaux passent alors le seuil de la propriété et celle-ci est ensuite en contrebas. Repère de crue sur une caravane qui n'a pas bougé depuis la crue. - ancien repère SMBVGR EGIS EAU - plus d'informations : https://infogeo.gard.fr/Territoire/Fichiers/NOE/Reperes_fiches/687.pdf**GÉNÉRAL****Code** : NOE_R_687_1**Date de mise à jour** :**Auteur** : NOE

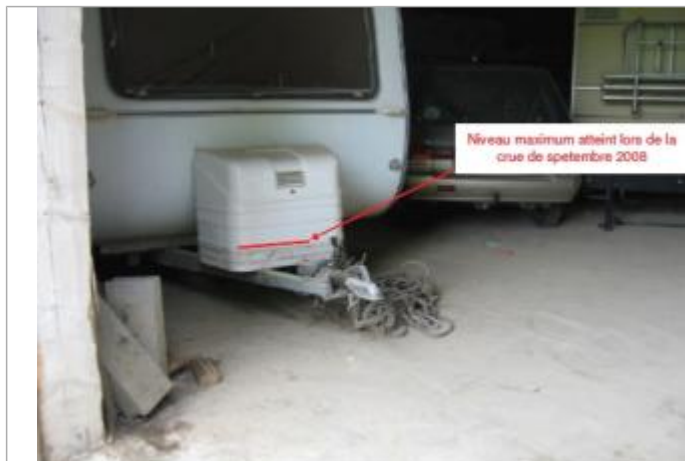
Vue du repère

MARQUE**Maximum de l'inondation** : Oui**Visibilité** : Non renseigné**État du repère** : Non renseigné**Pérennité** : Non renseigné**Repère calculé** : Non renseigné**PHEC** : Non renseigné**SOURCE DE REPÉRAGE : RECENSEMENT DES REPÈRES DE CRUES PRÉSENTS SUR LE DÉPARTEMENT DU GARD RÉALISÉ PAR L'OBSERVATOIRE DU RISQUE INONDATION -****Type de repérage** : Source bibliographique**Organisme(s)** : Observatoire du risque inondation du département du Gard NOE**NIVELLEMENT INITIAL****Méthode** : Non renseigné**Commentaires sur le nivellement** : HEJI TOPO**Référence nivelée** : Autre type de référence**Description référence du repère** : Sol**Système altimétrique** : NGF IGN 1969 (système normal)**Différence entre le niveau d'eau et la référence (en m)** : 0.400 m
