Commune : **VAL-D'AIGOUAL** | Rivière : **L' Hérault**

Rue du Temple

Commentaires : Mur nord du Temple

Unité de gestion : Méditerranée Ouest
 Code : NOE_S_597 Date de mise à jour : 27/07/2018
 Auteur : NOE

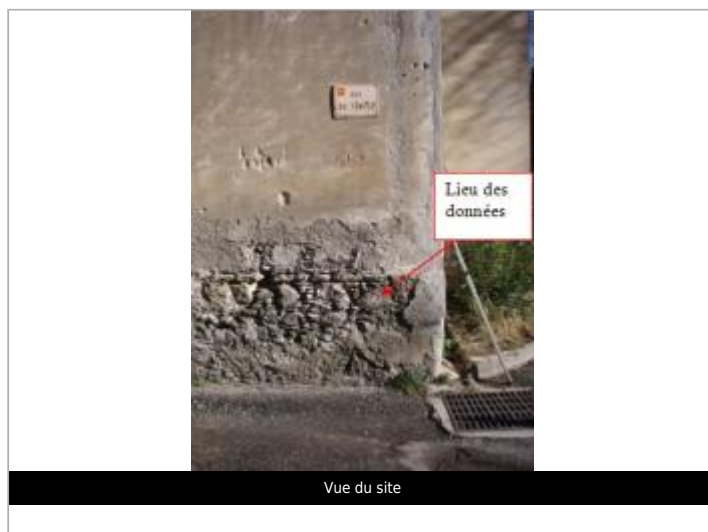
Novembre 1994 Altitude calculée de l'eau : **non déterminé**

Nature de l'inondation : **Débordement de cours d'eau** Nature du repère : **Marque peinture ou encre**

Commentaires : Mur temple - ancien repère SMBFH - plus d'informations : https://infogeo.gard.fr/Territoire/Fichiers/NOE/Reperes_fiches/597.pdf

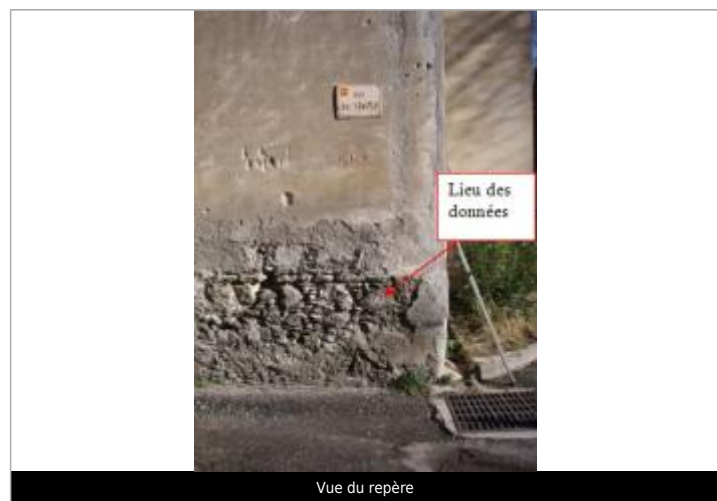
Code : NOE_R_597_1 Date de mise à jour : 28/04/2021
 Auteur : NOE

Maximum de l'inondation : Oui
 Visibilité : Non renseigné État du repère : Non renseigné
 Pérennité : Non renseigné Repère calculé : Non renseigné
 PHEC : Non renseigné

Méthode : Non renseigné
 Référence nivelée : Autre type de référence
 Système altimétrique : NGF IGN 1969 (système normal)
 Différence entre le niveau d'eau et la référence (en m) : 0.930 m

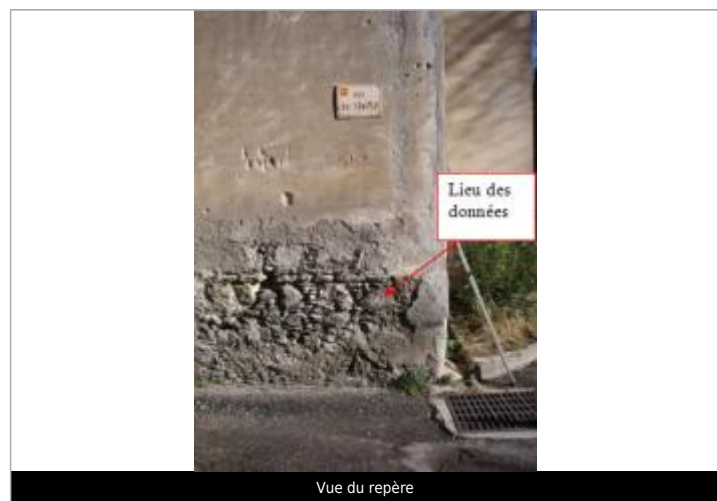
Code : NOE_R_597_2 **Date de mise à jour** : 28/04/2021
Auteur : NOE

Novembre 2011 Altitude calculée de l'eau : **non déterminé**

Nature de l'inondation : **Débordement de cours d'eau** Nature du repère : **Marque peinture ou encre**

Commentaires : Mur temple - ancien repère SMBFH - plus d'informations : https://infogeo.gard.fr/Territoire/Fichiers/NOE/Reperes_fiches/597.pdf

Maximum de l'inondation : Oui
Visibilité : Non renseigné **État du repère** : Non renseigné
Pérennité : Non renseigné **Repère calculé** : Non renseigné
PHEC : Non renseigné

Méthode : Non renseigné
Référence nivelée : Autre type de référence
Système altimétrique : NGF IGN 1969 (système normal)
Différence entre le niveau d'eau et la référence (en m) : 0.110 m
