Commune : MARSA

Pont de la RD 107 - PR 29+430

Rivière : Le Rebenty

Code : DDTM11_S_75

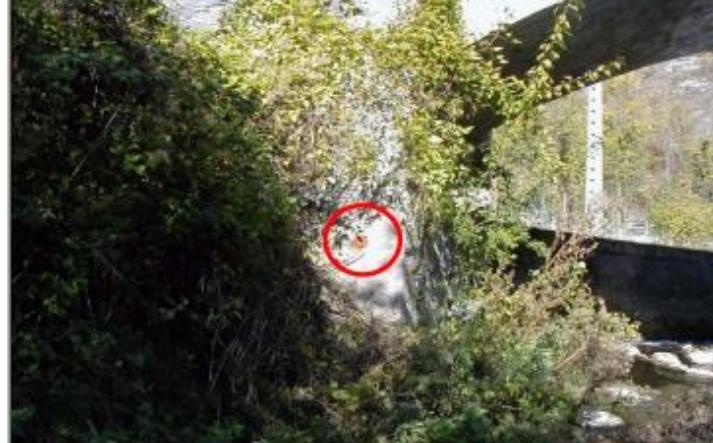
culée gauche - amont

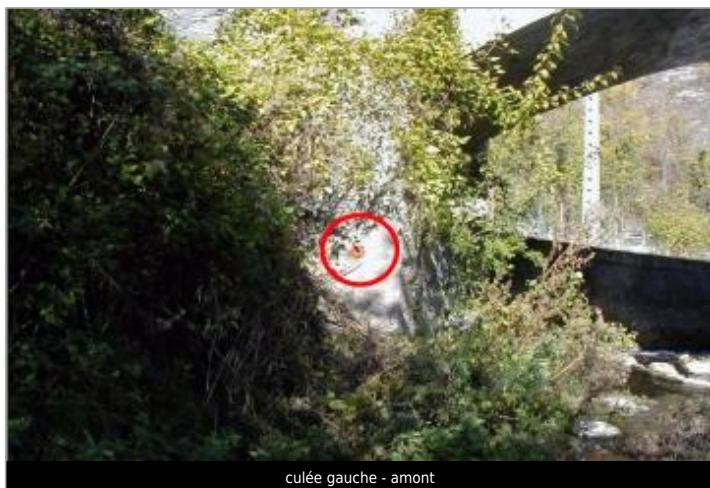
Commentaires : Culée gauche - amont. hauteur macaron / redan = 1,17 m . Date d'enquête : 07/11/2001

culée gauche - amont
