Commune : **COUIZA** | Rivière : **L' Aude**

RD 118 PR 78+150 - Pastabrac

Unité de gestion : Méditerranée Ouest
 Code : DDTM11_S_85 Date de mise à jour : 31/01/2018
 Auteur : DDTM 11

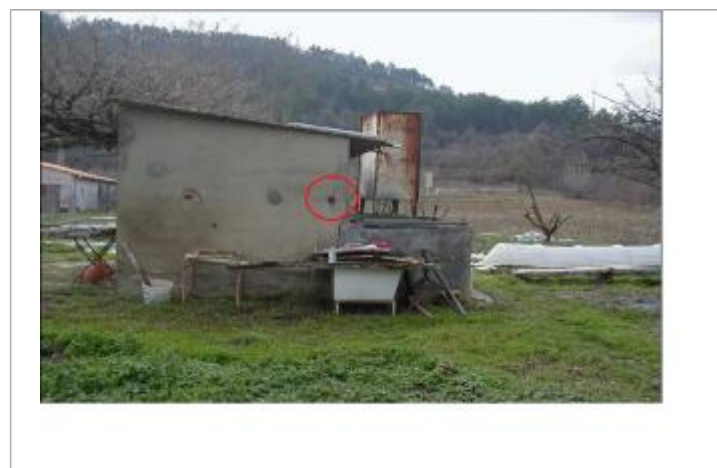
Code : DDTM11_R_85_1 Date de mise à jour : 19/02/2018
 Auteur : DDTM 11

Commentaires : Coin mur nord - rive droite. maisonnette de jardin. Date d'enquete : 30/11/2001

Maximum de l'inondation : Oui
 Visibilité : Non renseigné État du repère : Non renseigné
 Pérennité : Non renseigné Repère calculé : Non renseigné
 PHEC : Non renseigné

Méthode : Non renseigné
 Référence nivelée : Autre type de référence
 Système altimétrique : NGF IGN 1969 (système normal)
 Altitude de la référence (en m) : 228.850 m
 Différence entre le niveau d'eau et la référence (en m) : 1.370 m
 Altitude calculée de l'eau (en m) : 230.22
