Commune : **PEYRIAC-MINERVOIS** | Rivière : **L' Argent-Double**

**Chemin de service vignes parcelle N° 241**

**SOURCE DE REPÉRAGE : RECENSEMENT DES REPÈRES DE CRUES SUR LE DÉPARTEMENT DE L'AUDE, RÉALISÉ PAR LA DDTM11 -**

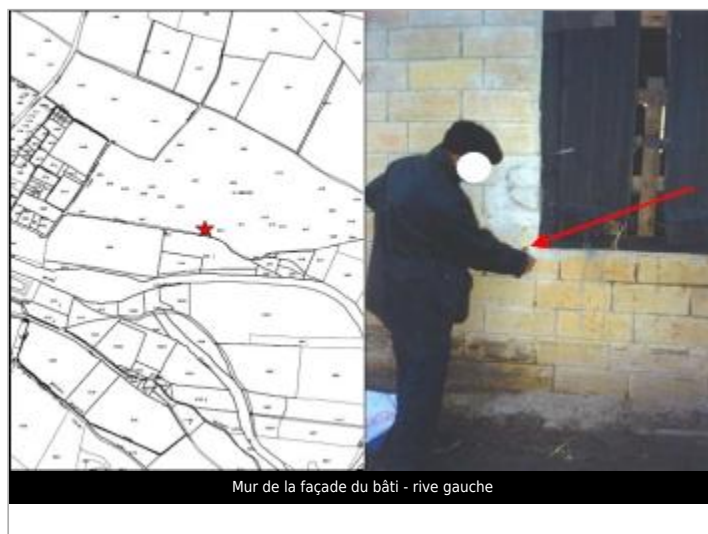
**12 Novembre 1999**      Altitude calculée de l'eau : **119 m**

Nature de l'inondation : **Débordement de cours d'eau**      Nature du repère : **Non renseigné**

**Commentaires** : Mur de la façade du bâti - rive gauche. 0,10 m. mesuré du bas cadre de fenêtre de l'écurie - Date d'enquête : 24/11/1999

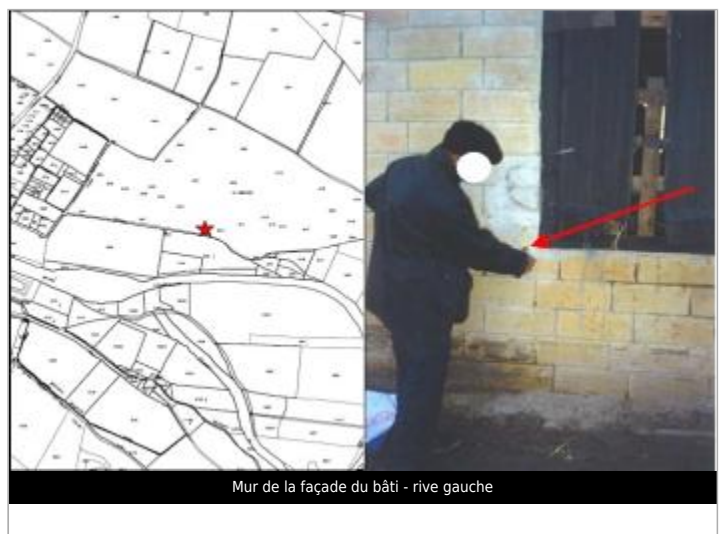
**15 octobre 2018**  
 Nature de l'inondation : **Débordement de cours d'eau**      Nature du repère : **Laisse d'inondation**

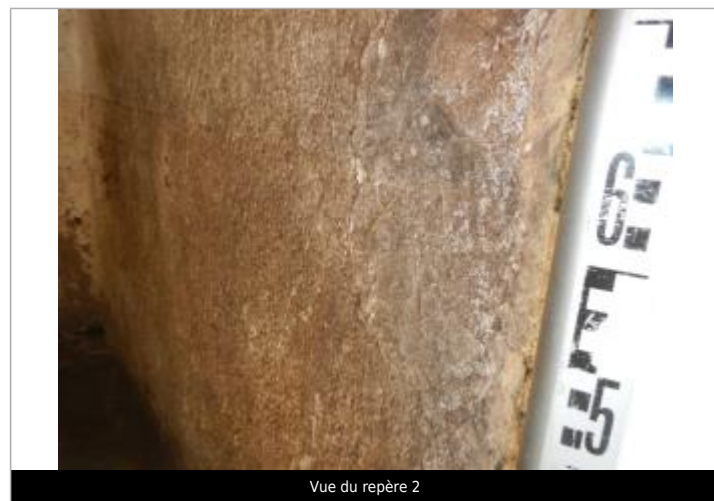
Maximum de l'inondation : Non renseigné  
 Visibilité : Non renseigné      État du repère : Non renseigné  
 Pérennité : Non renseigné      Repère calculé : Non renseigné  
 PHEC : Non renseigné
