Commune : **LA REDORTE****Avenue du Languedoc - parcelle N° 176**Rivière : **L' Argent-Double**

Code : DDTM11_S_145

**12 Novembre 1999**Nature de l'inondation : **Débordement de cours d'eau**Altitude calculée de l'eau : **59.3 m**Nature du repère : **Non renseigné**

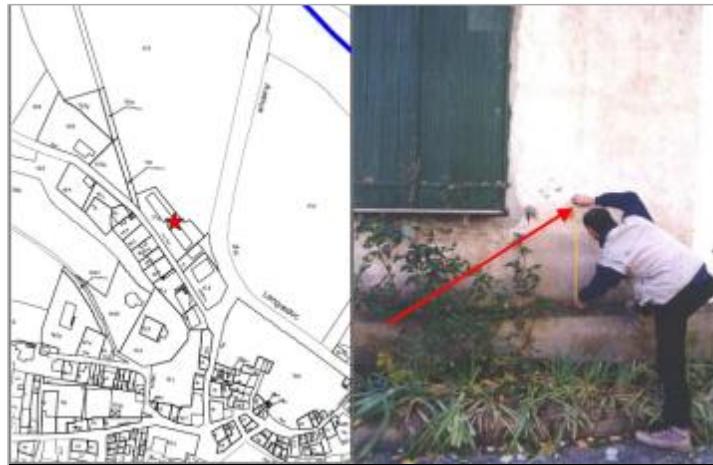
façade de la construction - rive droite

Commentaires : Façade de la construction - rive droite. 0,75 mètre mesuré de la partie supérieure de la semelle. Date d'enquête : 23/11/1999

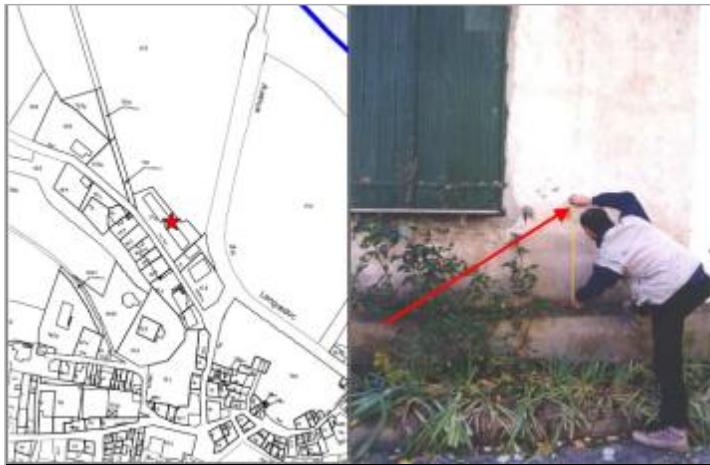
Vue du repère

façade de la construction - rive droite

Commentaires : Sur le mur du vestiaire côté droit en sortant du stade, entre vestiaire et les wc
