Commune : **VILLESEQUE-DES-CORBIERES****Centre de vacances**Rivière : **La Berre**

Commentaires : RD 611 - PR 42+000 - le Château

Code : DDTM11_S_344

Code : DDTM11_R_344_1

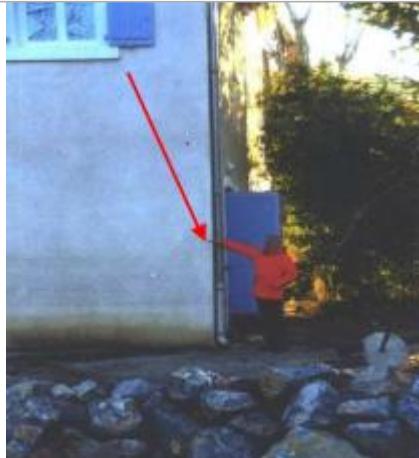
angle de mur de la bâtie - rive droite

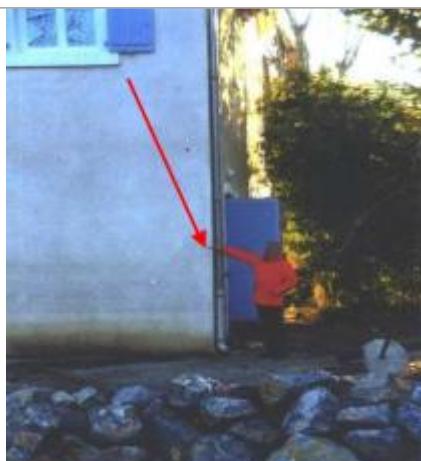
Commentaires : Angle de mur de la bâtie - rive droite. digue protégeant le centre, rompu lors de la crue - Date d'enquête : 01/06/2000

angle de mur de la bâtie - rive droite
