Commune : **MAILHAC** | Rivière : **Le ruisseau du Répudre**

**Rue du Chemin des Fonds**

Unité de gestion : Méditerranée Ouest  
 Code : DDTM11\_S\_362      Date de mise à jour : 08/09/2017  
 Auteur : DDTM 11

Code : DDTM11\_R\_362\_1      Date de mise à jour : 24/04/2018  
 Auteur : DDTM 11

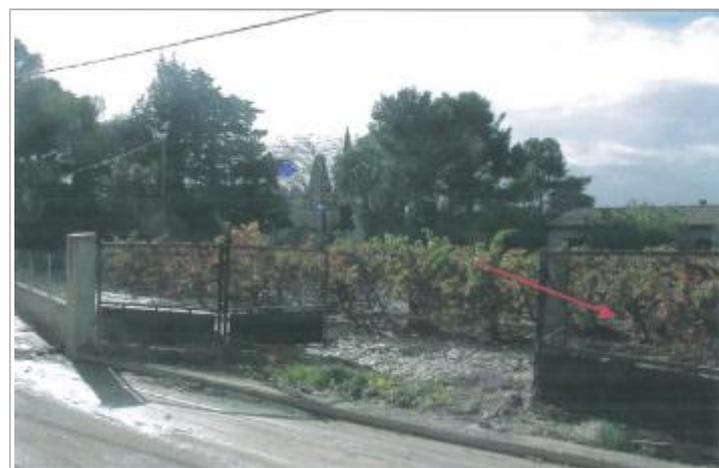
**Commentaires** : Clôture grillagée - rive gauche. entrée terrain propriété - laisse de crue . Date d'enquete : 07/11/2002

Maximum de l'inondation : Oui  
 Visibilité : Non renseigné      État du repère : Non renseigné  
 Pérennité : Non renseigné      Repère calculé : Non renseigné  
 PHEC : Non renseigné

Méthode : Non renseigné  
 Référence nivelée : Autre type de référence  
 Système altimétrique : NGF IGN 1969 (système normal)  
 Différence entre le niveau d'eau et la référence (en m) : 1.400 m
