Commune : NARBONNE

RD 168 parcelle HV 10

GÉNÉRAL**Unité de gestion :** Méditerranée Ouest**Code :** DDTM11_S_406**Date de mise à jour :** 08/09/2017**Auteur :** DDTM 11

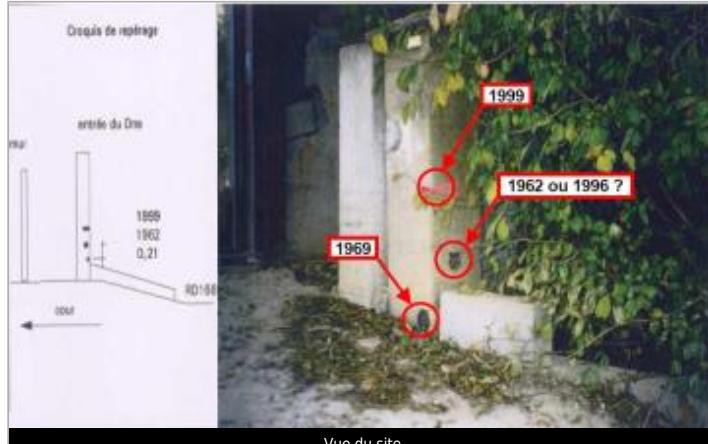
**19 Octobre 1969**

Nature de l'inondation : Débordement de cours d'eau

Altitude calculée de l'eau : **2.75 m**

Nature du repère : Plaque

Commentaires : Piler droit avant le portail - rive droite canal. GFA de Sainte Marthe. Date d'enquête : 07/12/1994

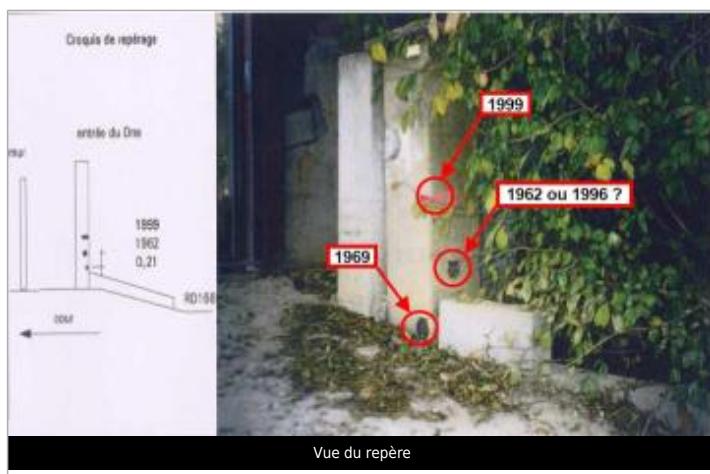
GÉNÉRAL**Code :** DDTM11_R_406_1**Date de mise à jour :****Auteur :** DDTM 11

**MARQUE****Maximum de l'inondation :** Oui**Visibilité :** Non renseigné**Pérennité :** Non renseigné**PHEC :** Non renseigné**État du repère :** Non renseigné**Repère calculé :** Non renseigné**SOURCE DE REPÉRAGE : RECENSEMENT DES REPÈRES DE CRUES SUR LE DÉPARTEMENT DE L'AUDE, RÉALISÉ PAR LA DDTM11 -****Type de repérage :** Source bibliographique**Organisme :** DDTM 11**NIVELLEMENT INITIAL****Méthode :** Non renseigné**Référence nivelée :** Autre type de référence**Système altimétrique :** NGF IGN 1969 (système normal)**Altitude de la référence (en m) :** 2.700 m**Différence entre le niveau d'eau et la référence (en m) :** 0.050 m**Altitude calculée de l'eau (en m) :** 2.75

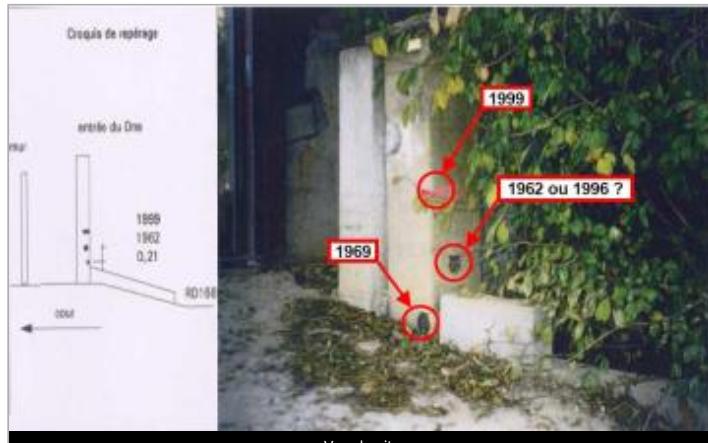
**7 Décembre 1996**

Nature de l'inondation : Débordement de cours d'eau

Altitude calculée de l'eau : **3.45 m**

Commentaires : Piler droit avant le portail - rive droite canal. GFA de Ste Marthe. Date d'enquête : 21/12/1999

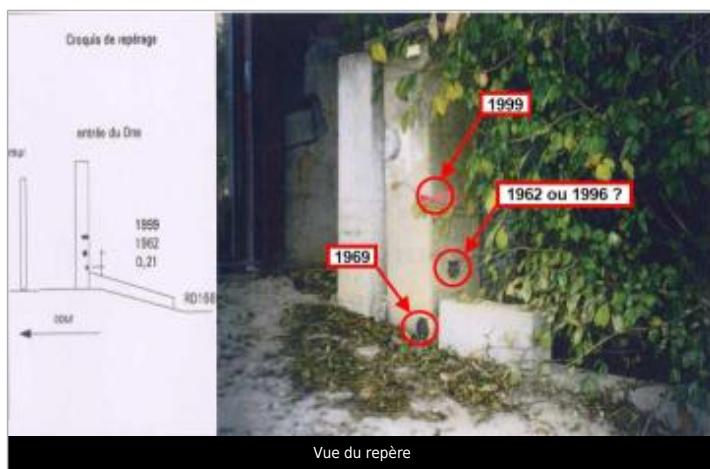
GÉNÉRAL**Code :** DDTM11_R_406_2**Date de mise à jour :****Auteur :** DDTM 11

**MARQUE****Maximum de l'inondation :** Oui**Visibilité :** Non renseigné**Pérennité :** Non renseigné**PHEC :** Non renseigné**État du repère :** Non renseigné**Repère calculé :** Non renseigné**SOURCE DE REPÉRAGE : RECENSEMENT DES REPÈRES DE CRUES SUR LE DÉPARTEMENT DE L'AUDE, RÉALISÉ PAR LA DDTM11 -****Type de repérage :** Source bibliographique**Organisme :** DDTM 11**NIVELLEMENT INITIAL****Méthode :** Non renseigné**Référence nivelée :** Autre type de référence**Système altimétrique :** NGF IIGN 1969 (système normal)**Altitude de la référence (en m) :** 2.710 m**Différence entre le niveau d'eau et la référence (en m) :** 0.740 m**Altitude calculée de l'eau (en m) :** 3.45

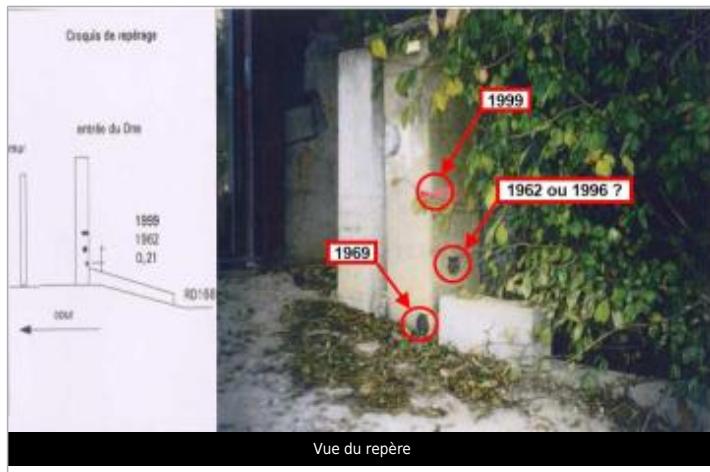
GÉNÉRAL**Code :** DDTM11_R_406_3**Date de mise à jour :****Auteur :** DDTM 11

**8 Novembre 1962**

Commentaires : Piler droit avant le portail - rive droite canal. GFA de Sainte Marthe. Date d'enquête : 14/12/1994

MARQUE**Maximum de l'inondation :** Oui**Visibilité :** Non renseigné**Pérennité :** Non renseigné**PHEC :** Non renseigné**État du repère :** Non renseigné**Repère calculé :** Non renseigné

**SOURCE DE REPÉRAGE : RECENSEMENT DES REPÈRES DE CRUES SUR LE DÉPARTEMENT DE L'AUDE, RÉALISÉ PAR LA DDTM11 -****Type de repérage :** Source bibliographique
Organisme : DDTM 11**NIVELLEMENT INITIAL****Méthode :** Non renseigné**Référence nivelée :** Autre type de référence**Système altimétrique :** NGF IGN 1969 (système normal)**Altitude de la référence (en m) :** 2.710 m**Différence entre le niveau d'eau et la référence (en m) :** 0.950 m**Altitude calculée de l'eau (en m) :** 3.66

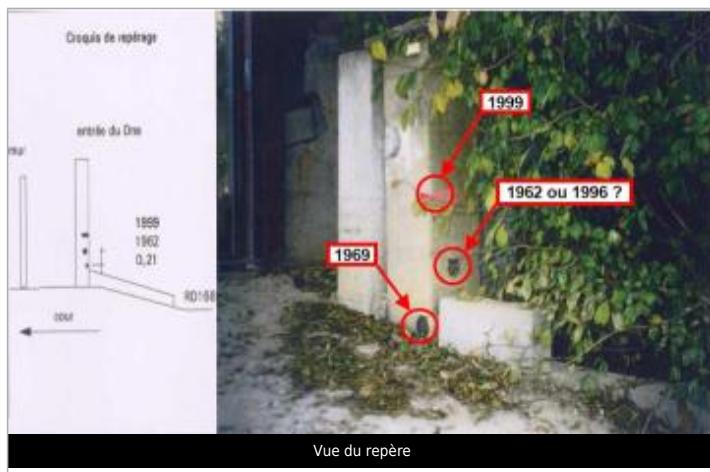
GÉNÉRAL**Code :** DDTM11_R_406_4**Date de mise à jour :****Auteur :** DDTM 11

**12 Novembre 1999**

Commentaires : Piler droit avant le portail - rive droite canal. GFA de Ste Marthe. Date d'enquête : 21/12/1999

MARQUE**Maximum de l'inondation :** Oui**Visibilité :** Non renseigné**Pérennité :** Non renseigné**PHEC :** Non renseigné**État du repère :** Non renseigné**Repère calculé :** Non renseigné

**SOURCE DE REPÉRAGE : RECENSEMENT DES REPÈRES DE CRUES SUR LE DÉPARTEMENT DE L'AUDE, RÉALISÉ PAR LA DDTM11 -****Type de repérage :** Source bibliographique**Organisme :** DDTM 11**NIVELLEMENT INITIAL****Méthode :** Non renseigné**Référence nivelée :** Autre type de référence**Système altimétrique :** NGF IIGN 1969 (système normal)**Altitude de la référence (en m) :** 2.710 m**Différence entre le niveau d'eau et la référence (en m) :** 1.210 m**Altitude calculée de l'eau (en m) :** 3.92
