Commune : LIMOUX

Rue du stade

Rivière : L' Aude

Code : DDTM11_S_546

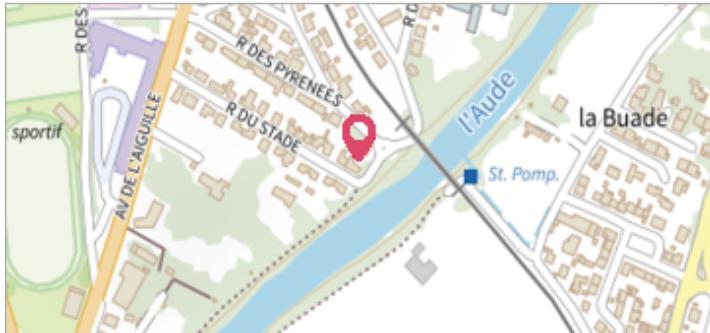
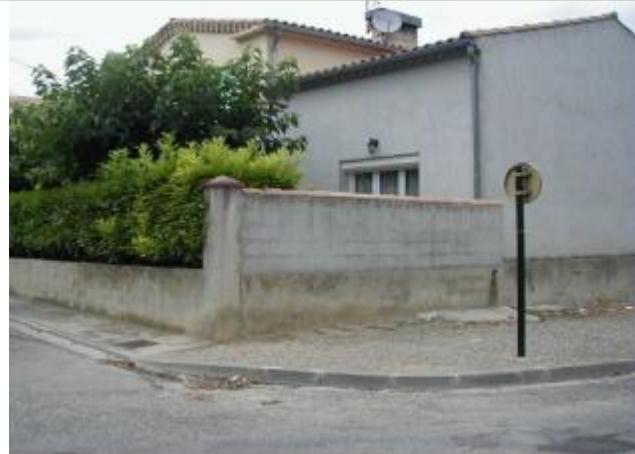
angle de limite de muret - rive gauche

Commentaires : Angle de limite de muret - rive gauche. marque effacée. Date d'enquête : 02/08/2002
