Commune: RIEUX-MINERVOIS

Rivière : L' Argent-Double RD 11 - Parcelle N° 409 Église

Code: DDTM11 S 589 **Date de mise à jour :** 08/01/2018

Code: AUDE18 R 1056 1

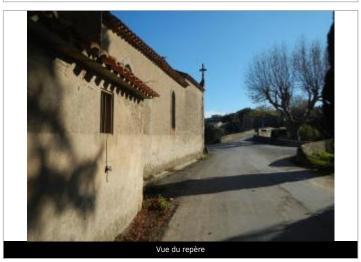
Commentaires: Trace sur le mur

Nature du repère : Laisse d'inondation

Référence nivelée : Autre type de référence Description référence du repère : Rebord fenêtre Système altimétrique : NGF IGN 1969 (système normal)

Différence entre le niveau d'eau et la référence (en m) : -0.390

Altitude calculée de l'eau (en m): 107.38
