Commune : **LA REDORTE** | Rivière : **L' Argent-Double**

**RD 6 -station de pompage**

**Unité de gestion :** Méditerranée Ouest  
**Code :** DDTM11\_S\_597 **Date de mise à jour :** 08/01/2018  
**Auteur :** DDTM 11

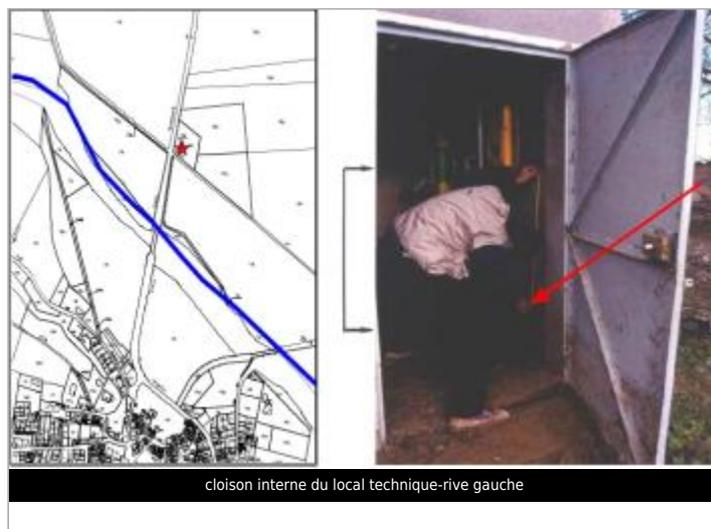
**Commentaires :** Cloison interne du local technique rive gauche. moins 0,89 m. mesuré de la base inférieure sur cloison intérieure.- Date d'enquête : 23/11/1999
