Commune : <b>PEYRIAC-MINERVOIS</b>	Rivière : <b>L' Argent-Double</b>
<b>Chemin de service vignes parcelle N° 240</b>		
<b>Commentaires</b> : Aval de la passerelle		<b>1</b> Repère(s) sur le site

<b>GÉNÉRAL</b>	
<b>Unité de gestion</b> : Méditerranée Ouest	
<b>Code</b> : DDTM11_S_598	<b>Date de mise à jour</b> : 20/12/2017
<b>Auteur</b> : DDTM 11

<b>GÉNÉRAL</b>	
<b>Code</b> : DDTM11_R_598_1	<b>Date de mise à jour</b> :
<b>Auteur</b> : DDTM 11	19/02/2018

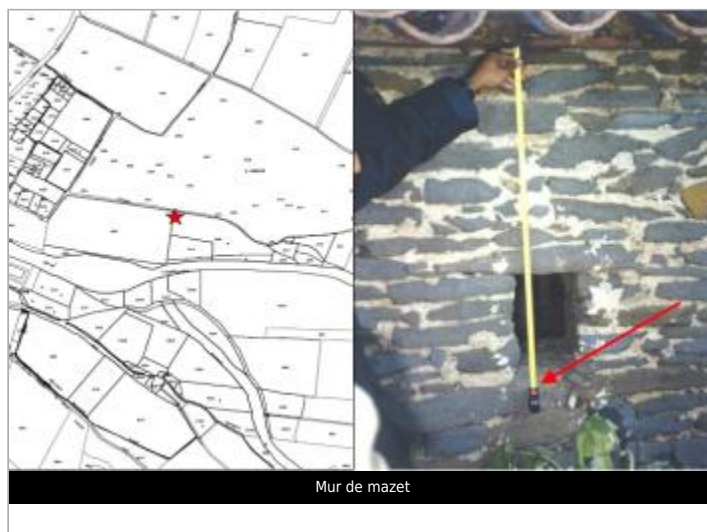
<b>12 Novembre 1999</b>		Altitude calculée de l'eau : <b>119.347 m</b>
	Nature de l'inondation : <b>Débordement de cours d'eau</b>		Nature du repère : <b>Non renseigné</b>
<b>Commentaires</b> : Mur de mazet - rive gauche. moins 0,90 mètre mesuré de la base de la génoise . Date d'enquête : 24/11/1999

<b>NIVELLEMENT INITIAL</b>	
<b>Méthode</b> : Non renseigné	
<b>Référence nivelée</b> : Autre type de référence	
<b>Système altimétrique</b> : NGF IGN 1969 (système normal)	
<b>Altitude de la référence (en m)</b> : 120.247 m	
<b>Différence entre le niveau d'eau et la référence (en m)</b> : -0.900 m	
<b>Altitude calculée de l'eau (en m)</b> : 119.347
