Commune : MAILHAC

## 2, Chemin de l'Horte

Rivière : Le ruisseau du Répudre

**Unité de gestion :** Méditerranée Ouest**Code :** DDTM11\_S\_689**Date de mise à jour :** 08/09/2017**Auteur :** DDTM 11

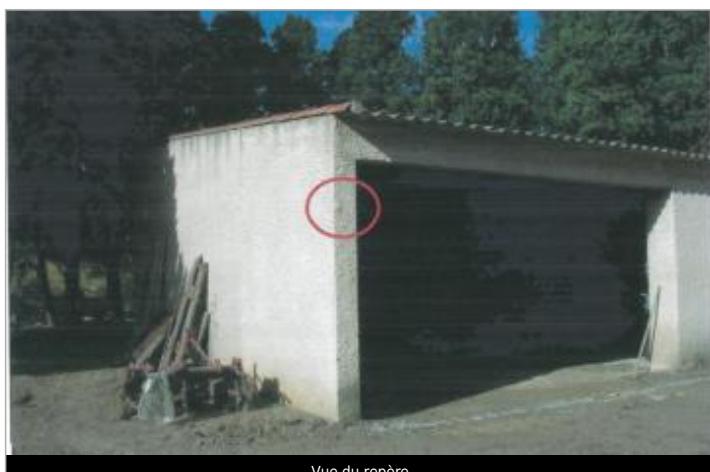
Vue du repère

**30 Octobre 2002****Nature de l'inondation :** Débordement de cours d'eau**Altitude calculée de l'eau :** non déterminé**Nature du repère :** Non renseigné**Commentaires :** Angle du hangar agricole - rive gauche. propriété privée. Date d'enquête : 07/11/2002

**Méthode :** Non renseigné**Référence nivelée :** Autre type de référence**Système altimétrique :** NGF IGN 1969 (système normal)**Différence entre le niveau d'eau et la référence (en m) :** 2.100 m
