Commune : **COURSAN**

**Parcelle CR 88**

**Commentaires** : Domaine Lastours. Canal de l'aiguille de L

**Code** : DDTM11\_S\_752      **Date de mise à jour** : 08/09/2017

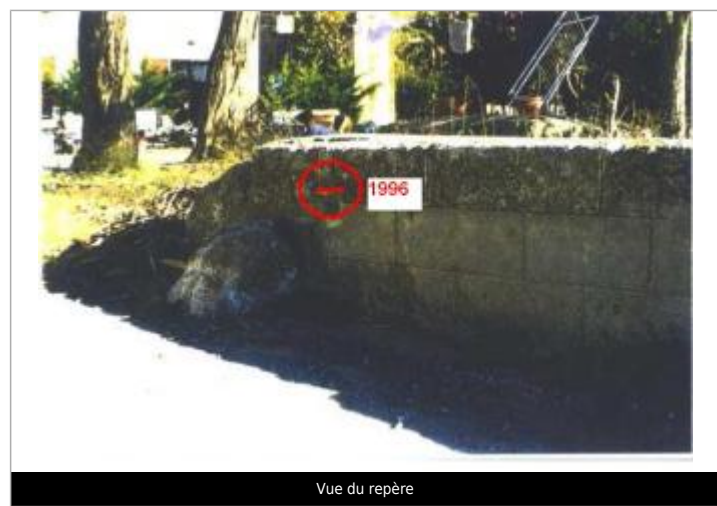
**Code** : DDTM11\_R\_752\_1      **Date de mise à jour** : 24/04/2018

**7 décembre 1996**      Altitude calculée de l'eau : **6.1 m**

**Commentaires** : Parapet gauche aval du canal de l'Aiguille. Q= 1600 m3 / seconde. Date d'enquete : 21/12/1999

**Différence entre le niveau d'eau et la référence (en m)** : 0.430 m

**Altitude calculée de l'eau (en m)** : 6.1

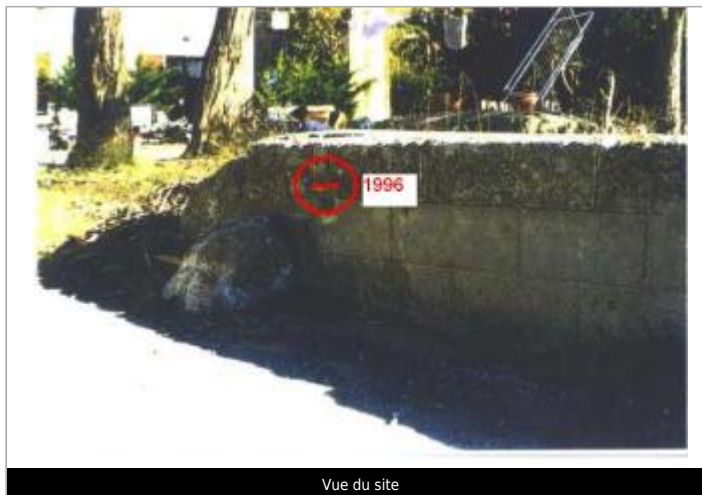
Vue du site

**12 novembre 1999**Altitude calculée de l'eau : **7.25 m**Nature de l'inondation : **Débordement de cours d'eau**Nature du repère : **Non renseigné****Commentaires** : Parapet gauche aval du canal de l'Aiguille. Q = 4000m<sup>3</sup> / seconde. Date d'enquete : 21/12/1999**GÉNÉRAL****Code** : DDTM11\_R\_752\_2**Date de mise à jour** :**Auteur** : DDTM 11

**MARQUE****Maximum de l'inondation** : Oui**Visibilité** : Non renseigné**État du repère** : Non renseigné**Pérennité** : Non renseigné**Repère calculé** : Non renseigné**PHEC** : Non renseigné**SOURCE DE REPÉRAGE : RECENSEMENT DES REPÈRES DE CRUES SUR LE DÉPARTEMENT DE L'AUDE, RÉALISÉ PAR LA DDTM11 -****Type de repérage** : Source bibliographique**Organisme(s)** : DDTM 11**NIVELLEMENT INITIAL****Méthode** : Non renseigné**Référence nivelée** : Autre type de référence**Système altimétrique** : NGF IGN 1969 (système normal)**Altitude de la référence (en m)** : 5.670 m**Différence entre le niveau d'eau et la référence (en m)** : 1.580 m**Altitude calculée de l'eau (en m)** : 7.25

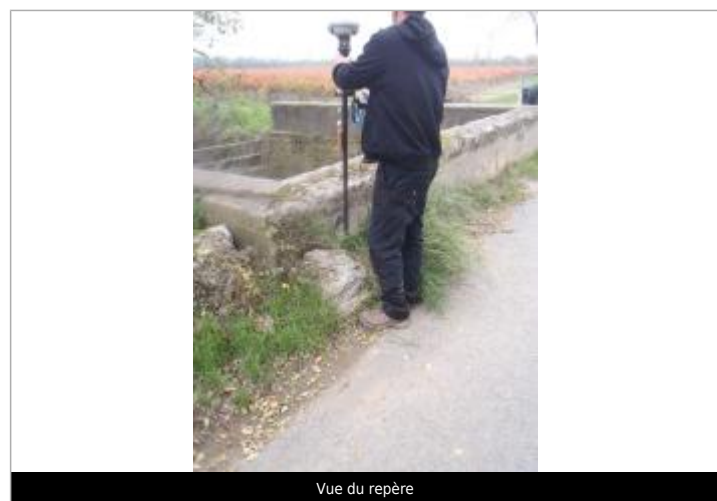
**Code** : AUDE18\_R\_597\_1      **Date de mise à jour** :

**15 octobre 2018**      Altitude calculée de l'eau : **5.527 m**

**Commentaires** : le niveau le plus haut de la crue se situe au milieu du pont. 40cm environ en dessous de la PHE de 1996

**Altitude calculée de l'eau (en m)** : 5.527
