Commune : COURSAN

**Parcelle CR 88****Commentaires :** Domaine Lastours. Canal de l'aiguille de L**3**

**GÉNÉRAL****Unité de gestion :** Méditerranée Ouest**Code :** DDTM11\_S\_752**Date de mise à jour :** 08/09/2017**Auteur :** DDTM 11

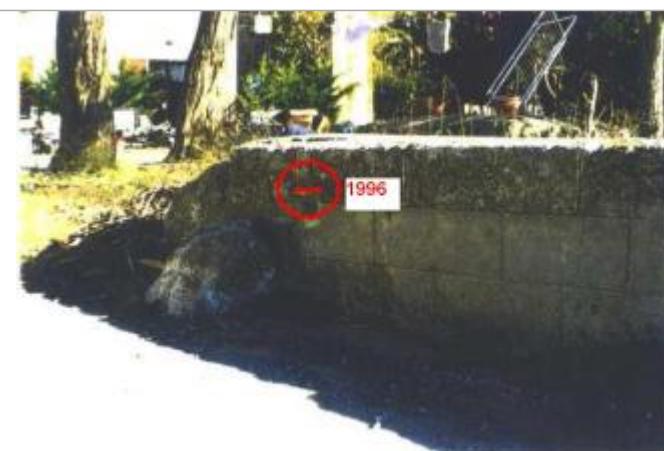
Vue du repère

**7 Décembre 1996****Nature de l'inondation :** Débordement de cours d'eau**Altitude calculée de l'eau :** **6.1 m****Nature du repère :** Non renseigné**Commentaires :** Parapet gauche aval du canal de l'Aiguille. Q= 1600 m3 / seconde. Date d'enquête : 21/12/1999**GÉNÉRAL****Code :** DDTM11\_R\_752\_1**Date de mise à jour :****Auteur :** DDTM 11

**MARQUE****Maximum de l'inondation :** Oui**Visibilité :** Non renseigné**Pérennité :** Non renseigné**PHEC :** Non renseigné**État du repère :** Non renseigné**Repère calculé :** Non renseigné**SOURCE DE REPÉRAGE : RECENSEMENT DES REPÈRES DE CRUES SUR LE DÉPARTEMENT DE L'AUDE, RÉALISÉ PAR LA DDTM11 -****Type de repérage :** Source bibliographique**Organisme :** DDTM 11**NIVELLEMENT INITIAL****Méthode :** Non renseigné**Référence nivellée :** Autre type de référence**Système altimétrique :** NGF IIGN 1969 (système normal)**Altitude de la référence (en m) :** 5.670 m**Différence entre le niveau d'eau et la référence (en m) :** 0.430 m**Altitude calculée de l'eau (en m) :** 6.1

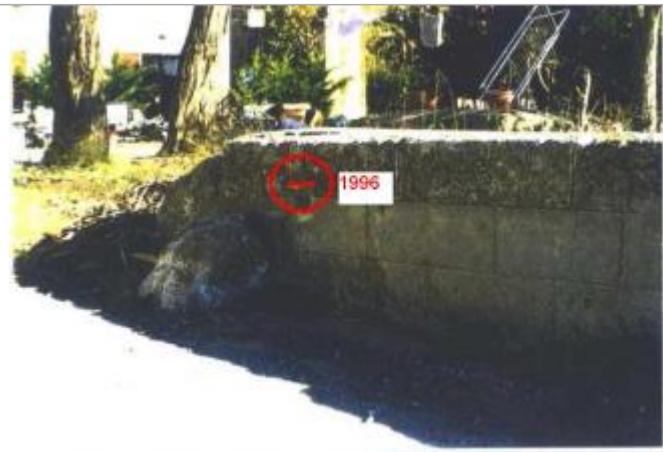
Vue du site

**Parcelle CR 88****Commentaires :** Domaine Lastours. Canal de l'aiguille de L**3**

**12 Novembre 1999****Nature de l'inondation :** Débordement de cours d'eau**Altitude calculée de l'eau :** **7.25 m****Nature du repère :** Non renseigné**Commentaires :** Parapet gauche aval du canal de l'Aiguille. Q = 4000m3 / seconde. Date d'enquête : 21/12/1999**GÉNÉRAL****Code :** DDTM11\_R\_752\_2**Date de mise à jour :****Auteur :** DDTM 11

**MARQUE****Maximum de l'inondation :** Oui**Visibilité :** Non renseigné**Pérennité :** Non renseigné**PHEC :** Non renseigné**État du repère :** Non renseigné**Repère calculé :** Non renseigné**SOURCE DE REPÉRAGE : RECENSEMENT DES REPÈRES DE CRUES SUR LE DÉPARTEMENT DE L'AUDE, RÉALISÉ PAR LA DDTM11 -****Type de repérage :** Source bibliographique**Organisme :** DDTM 11**NIVELLEMENT INITIAL****Méthode :** Non renseigné**Référence nivelée :** Autre type de référence**Système altimétrique :** NGF IGN 1969 (système normal)**Altitude de la référence (en m) :** 5.670 m**Différence entre le niveau d'eau et la référence (en m) :** 1.580 m**Altitude calculée de l'eau (en m) :** 7.25

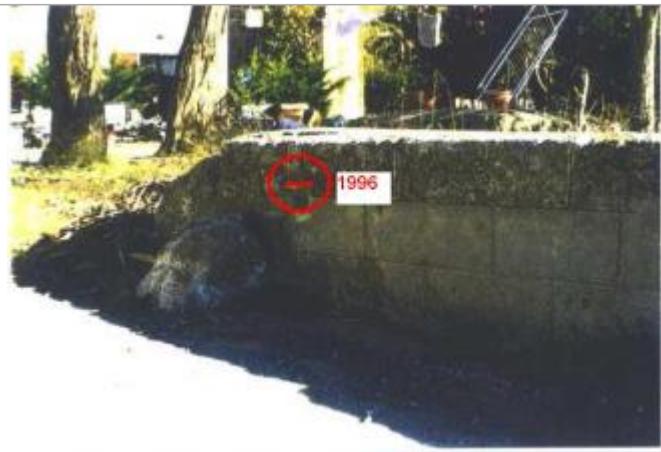
Vue du site

**Parcelle CR 88****Commentaires :** Domaine Lastours. Canal de l'aiguille de L**3**

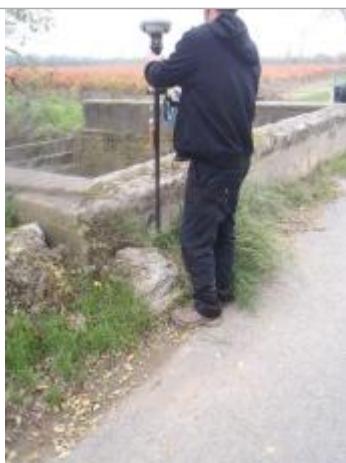
Vue du repère

**15 Octobre 2018****Nature de l'inondation :** Débordement de cours d'eau**Altitude calculée de l'eau :** 5.527 m**Nature du repère :** Témoignage oral**Commentaires :** le niveau le plus haut de la crue se situe au milieu du pont. 40cm environ en dessous de la PHE de 1996**GÉNÉRAL****Code :** AUDE18\_R\_597\_1**Date de mise à jour :****Auteur :** Cerema Méditerranée

**MARQUE****Maximum de l'inondation :** Non renseigné**Visibilité :** Non renseigné**État du repère :** Non renseigné**Pérennité :** Aucune**Repère calculé :** Non renseigné**PHEC :** Non renseigné**SOURCE DE REPÉRAGE : RELEVÉS POST CRUE DU CEREMA SUITE AUX DÉBORDEMENTS DE L'AUDE DU 15 OCTOBRE 2018 - 08/11/2018****Type de repérage :** Campagne de terrain post-inondation**Organisme :** CEREMA Méditerranée**NIVELLEMENT INITIAL - 14/11/2018****Méthode :** GPS**Organisme :** CEREMA Méditerranée**Référence nivelée :** Marque d'inondation**Système altimétrique :** NGF IGN 1969 (système normal)**Altitude de la référence (en m) :** 5.527 m**Altitude calculée de l'eau (en m) :** 5.527
