Commune : **COURSAN** | Rivière : **L' Aude**

Parcelle AH 14 Pinpin

2 Repère(s) sur le site

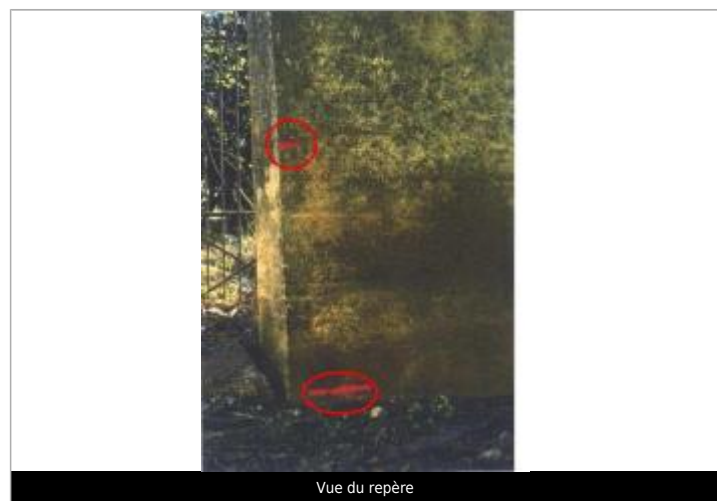
Code : DDTM11_R_758_1 Date de mise à jour : 08/09/2017
 Auteur : DDTM 11

7 décembre 1996 Altitude calculée de l'eau : **5.95 m**

Nature de l'inondation : **Débordement de cours d'eau** Nature du repère : **Marque peinture ou encre**

Commentaires : Angle droit mur du portail rive gauche. Q = 1600m3 / seconde . Date d'enquete : 21/12/1999

Maximum de l'inondation : Oui
 Visibilité : Non renseigné État du repère : Non renseigné
 Pérennité : Non renseigné Repère calculé : Non renseigné
 PHEC : Non renseigné

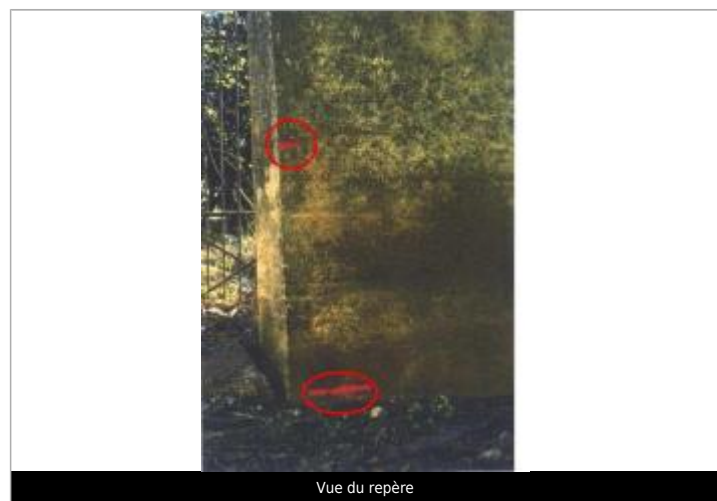
Code : DDTM11_R_758_2 Date de mise à jour : 08/09/2017
 Auteur : DDTM 11

12 novembre 1999 Altitude calculée de l'eau : **7.13 m**

Nature de l'inondation : **Débordement de cours d'eau** Nature du repère : **Marque peinture ou encre**

Commentaires : Angle droit mur du portail rive gauche. Q = 4000m3 / seconde . Date d'enquete : 21/12/1999

Maximum de l'inondation : Oui
 Visibilité : Non renseigné État du repère : Non renseigné
 Pérennité : Non renseigné Repère calculé : Non renseigné
 PHEC : Non renseigné
