Commune : **COURSAN**Rivière : **L' Aude****Parcelle AH 14 Pinpin****Commentaires** : Saint Giron**2**

**GÉNÉRAL****Unité de gestion** : Méditerranée Ouest**Code** : DDTM11\_S\_758**Date de mise à jour** : 08/09/2017**Auteur** : DDTM 11

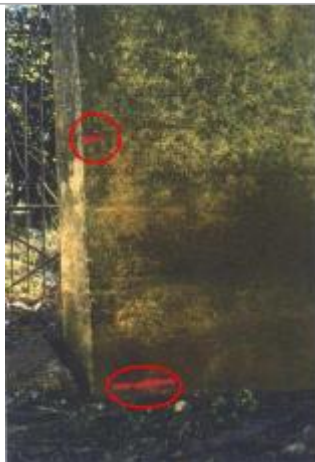
Vue du repère

**7 Décembre 1996**Altitude calculée de l'eau : **5.95 m**Nature de l'inondation : **Débordement de cours d'eau**Nature du repère : **Marque peinture ou encre****Commentaires** : Angle droit mur du portail rive gauche. Q = 1600m3 / seconde . Date d'enquete : 21/12/1999**GÉNÉRAL****Code** : DDTM11\_R\_758\_1**Date de mise à jour** :**Auteur** : DDTM 11

**MARQUE****Maximum de l'inondation** : Oui**Visibilité** : Non renseigné**État du repère** : Non renseigné**Pérennité** : Non renseigné**Repère calculé** : Non renseigné**PHEC** : Non renseigné**SOURCE DE REPÉRAGE : RECENSEMENT DES REPÈRES DE CRUES SUR LE DÉPARTEMENT DE L'AUDE, RÉALISÉ PAR LA DDTM11 -****Type de repérage** : Source bibliographique**Organisme** : DDTM 11**NIVELLEMENT INITIAL****Méthode** : Non renseigné**Référence nivelée** : Marque d'inondation**Système altimétrique** : NGF IGN 1969 (système normal)**Altitude de la référence (en m)** : 5.950 m**Altitude calculée de l'eau (en m)** : 5.95

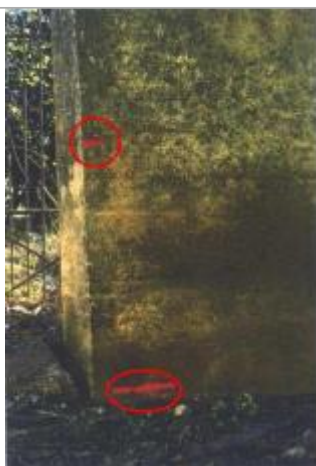
Vue du repère

**12 Novembre 1999**Altitude calculée de l'eau : **7.13 m**Nature de l'inondation : **Débordement de cours d'eau**Nature du repère : **Marque peinture ou encre****Commentaires** : Angle droit mur du portail rive gauche. Q = 4000m3 / seconde . Date d'enquete : 21/12/1999**GÉNÉRAL****Code** : DDTM11\_R\_758\_2**Date de mise à jour** :**Auteur** : DDTM 11

**MARQUE****Maximum de l'inondation** : Oui**Visibilité** : Non renseigné**État du repère** : Non renseigné**Pérennité** : Non renseigné**Repère calculé** : Non renseigné**PHEC** : Non renseigné**SOURCE DE REPÉRAGE : RECENSEMENT DES REPÈRES DE CRUES SUR LE DÉPARTEMENT DE L'AUDE, RÉALISÉ PAR LA DDTM11 -****Type de repérage** : Source bibliographique**Organisme** : DDTM 11**NIVELLEMENT INITIAL****Méthode** : Non renseigné**Référence nivelée** : Marque d'inondation**Système altimétrique** : NGF IGN 1969 (système normal)**Altitude de la référence (en m)** : 7.130 m**Altitude calculée de l'eau (en m)** : 7.13
