Commune : **NARBONNE** | Rivière : **L' Aude**

Domaine de Malard

Commentaires : Malard le Vieux **1** Repère(s) sur le site

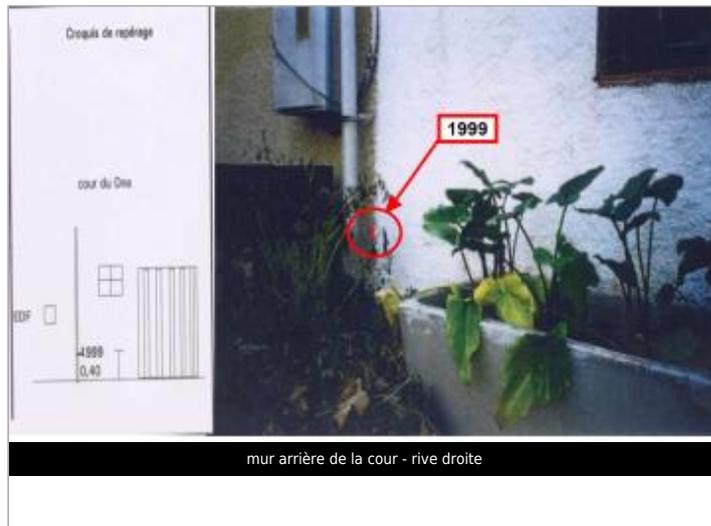
Commentaires : Mur arrière de la cour - rive droite. Q = 4000m3 / seconde Ex N° 068-F, Etude 1996-1999. Date d'enquete : 21/12/1999
