Commune : **NARBONNE****CR 127 - camping les Floralys****2**

Repère(s) sur le site

Code : DDTM11\_S\_781

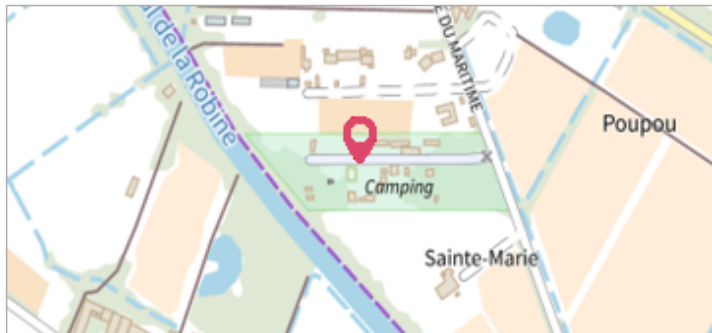
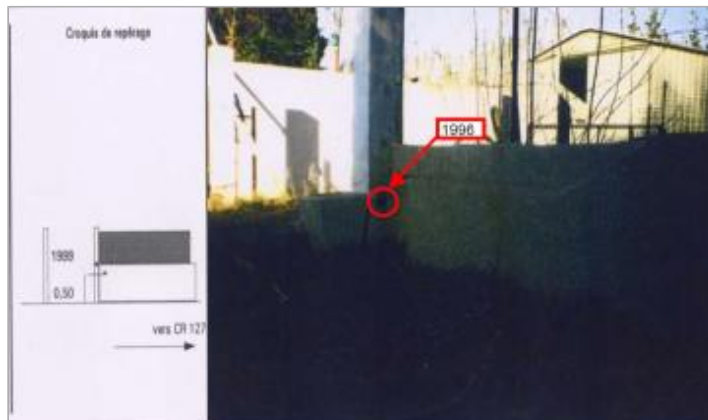
mur d'int. de la bâtisse - rive gauche canal

**7 Décembre 1996**Altitude calculée de l'eau : **3.26 m**Nature de l'inondation : **Débordement de cours d'eau**Nature du repère : **Non renseigné****Commentaires :** Mur d'intérieur de la bâtisse - rive gauche canal. Q = 1600m<sup>3</sup> / seconde Ex N° 073-F, Etude 1996-1999. Date d'enquete : 21/12/1999**GÉNÉRAL**

Différence entre le niveau d'eau et la référence (en m) : 0.500 m

Altitude calculée de l'eau (en m) : 3.26

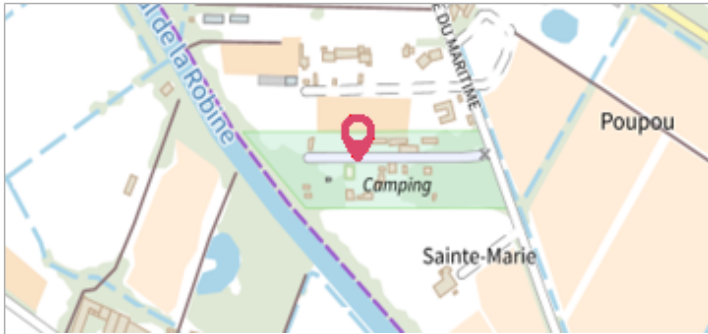
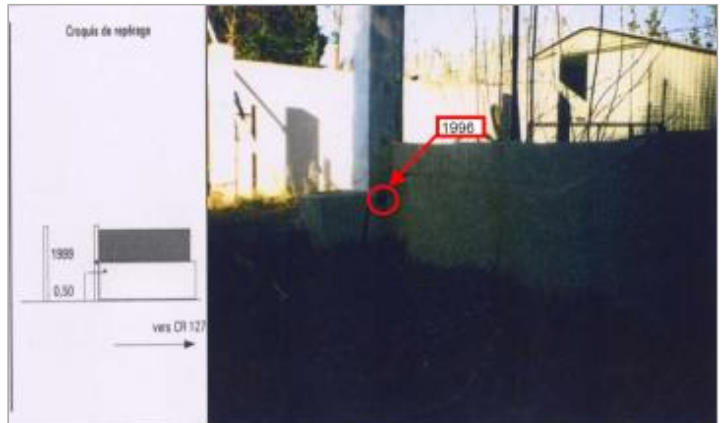
mur d'int. de la bâtisse - rive gauche canal

**12 Novembre 1999**Altitude calculée de l'eau : **3.58 m**Nature de l'inondation : **Débordement de cours d'eau**Nature du repère : **Non renseigné****Commentaires :** Mur d'intérieur de la bâtisse - rive gauche canal. Q = 4000m<sup>3</sup> / seconde Ex N° 073-F, Etude 1996-1999. Date d'enquete : 21/12/1999**GÉNÉRAL****Code :** DDTM11\_R\_781\_2**Date de mise à jour :****Auteur :** DDTM 11

**MARQUE****Maximum de l'inondation :** Oui**Visibilité :** Non renseigné**État du repère :** Non renseigné**Pérennité :** Non renseigné**Repère calculé :** Non renseigné**PHEC :** Non renseigné**SOURCE DE REPÉRAGE : RECENSEMENT DES REPÈRES DE CRUES SUR LE DÉPARTEMENT DE L'AUDE, RÉALISÉ PAR LA DDTM11 -****Type de repérage :** Source bibliographique**Organisme :** DDTM 11**NIVELLEMENT INITIAL****Méthode :** Non renseigné**Référence nivelée :** Autre type de référence**Système altimétrique :** NGF IGN 1969 (système normal)**Altitude de la référence (en m) :** 2.760 m**Différence entre le niveau d'eau et la référence (en m) :** 0.820 m**Altitude calculée de l'eau (en m) :** 3.58
