Commune : **CARCASSONNE**Rivière : **L' Aude****Piscine du Païcherou**

2 Repère(s) sur le site**GÉNÉRAL**

Code : DDTM11_S_916

12 Octobre 1970Altitude calculée de l'eau : **106.3 m**

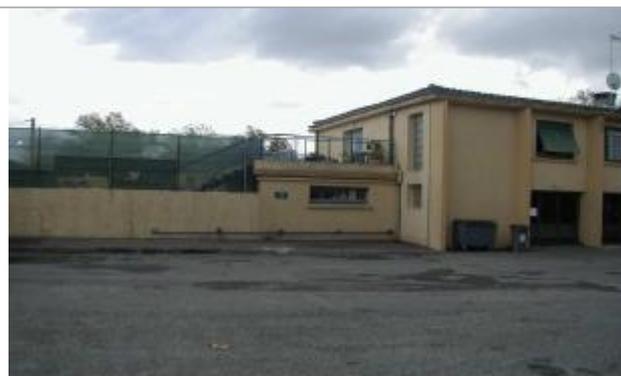
Vue du repère

Commentaires : Rive gauche. repère non trouvé . Date d'enquete : 01/11/1999

État du repère : Disparu

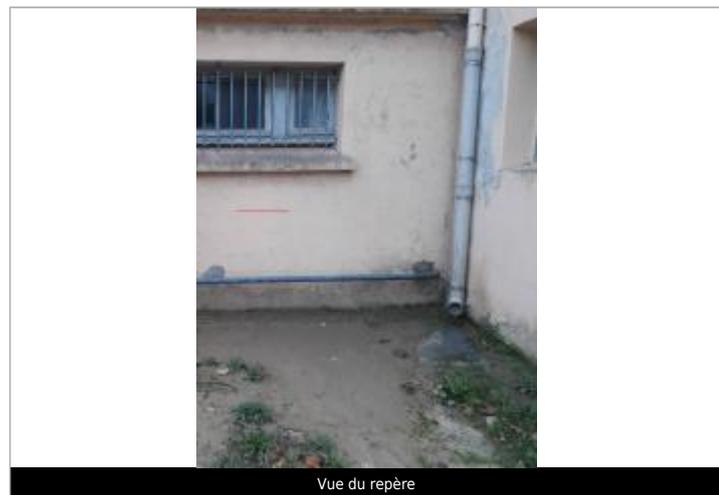
Commentaires : Phe sur le mur de la piscine

Méthode : GPS
 Référence nivelée : Autre type de référence
 Description référence du repère : sol
 Système altimétrique : NGF IGN 1969 (système normal)
 Altitude de la référence (en m) : 105.071 m
 Différence entre le niveau d'eau et la référence (en m) : 0.860 m
 Altitude calculée de l'eau (en m) : 105.931
