Commune : **CARCASSONNE** | Rivière : **L' Aude**

**Piscine du Paicherou**

**2** Repère(s) sur le site

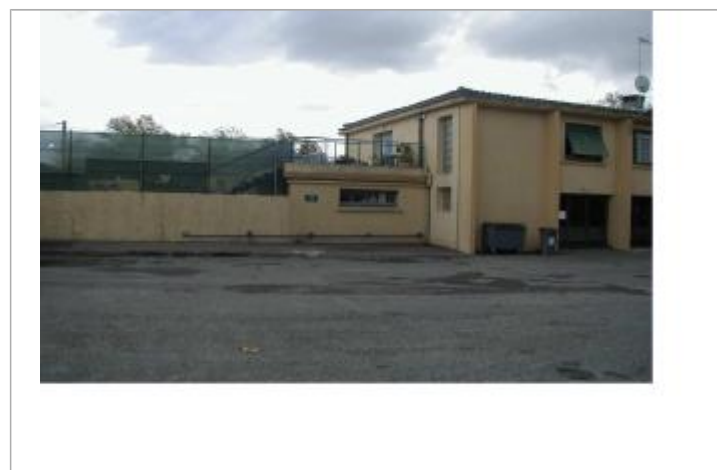
Code : DDTM11\_R\_916\_1      Date de mise à jour : 18/12/2019  
 Auteur : DDTM 11

Commentaires : Rive gauche. repère non trouvé . Date d'enquete : 01/11/1999

Maximum de l'inondation : Oui  
 Visibilité : Non renseigné      État du repère : Disparu  
 Pérennité : Non renseigné      Repère calculé : Non renseigné  
 PHEC : Non renseigné

Méthode : Non renseigné  
 Référence nivelée : Marque d'inondation  
 Système altimétrique : NGF IGN 1969 (système normal)  
 Altitude de la référence (en m) : 106.300 m  
 Altitude calculée de l'eau (en m) : 106.3

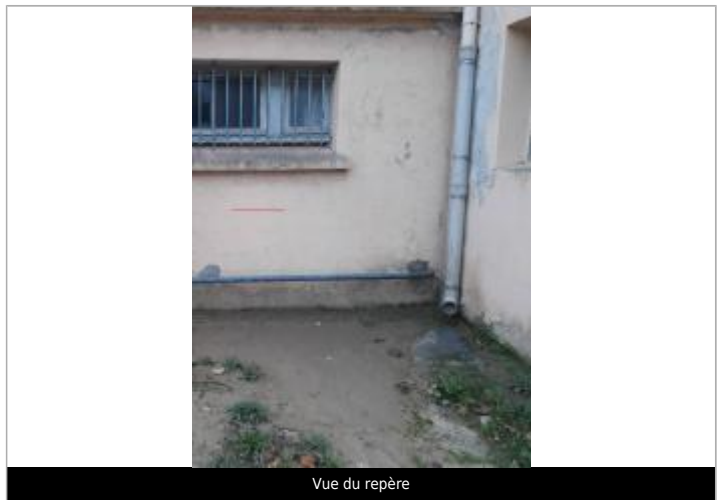
Code : AUDE\_2018\_R\_371\_2      Date de mise à jour : 18/12/2019  
 Auteur : SPC MO

**15 octobre 2018**      Altitude calculée de l'eau : **105.931 m**

Nature de l'inondation : **Débordement de cours d'eau**      Nature du repère : **Photographie**

Commentaires : Phe sur le mur de la piscine

Méthode : GPS  
 Référence nivelée : Autre type de référence  
 Description référence du repère : sol  
 Système altimétrique : NGF IGN 1969 (système normal)  
 Altitude de la référence (en m) : 105.071 m  
 Différence entre le niveau d'eau et la référence (en m) : 0.860 m  
 Altitude calculée de l'eau (en m) : 105.931
