Commune : **QUILLAN** | Rivière : **L' Aude**

**Camcilla**

Unité de gestion : Méditerranée Ouest  
 Code : DDTM11\_S\_933      Date de mise à jour : 30/01/2018  
 Auteur : DDTM 11

Code : DDTM11\_R\_933\_1      Date de mise à jour : 17/04/2018  
 Auteur : DDTM 11

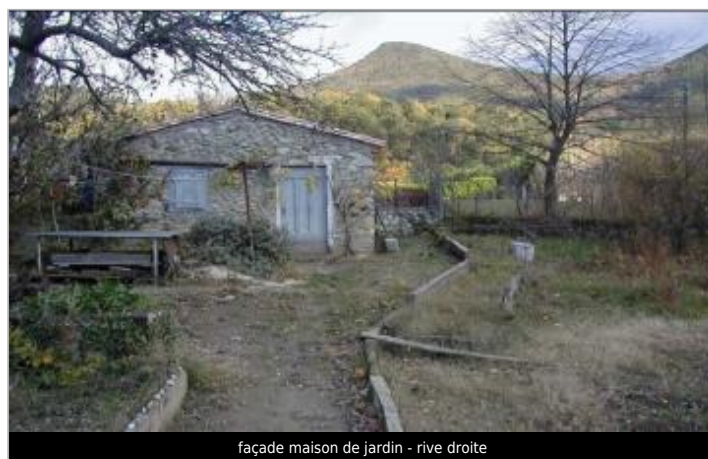
façade maison de jardin - rive droite

**Commentaires** : Façade maison de jardin - rive droite. repère non trouvé - étude hydraulique de Quillan (N° 1). Date d'enquête : 27/11/2001
